## 改善箇所説明図

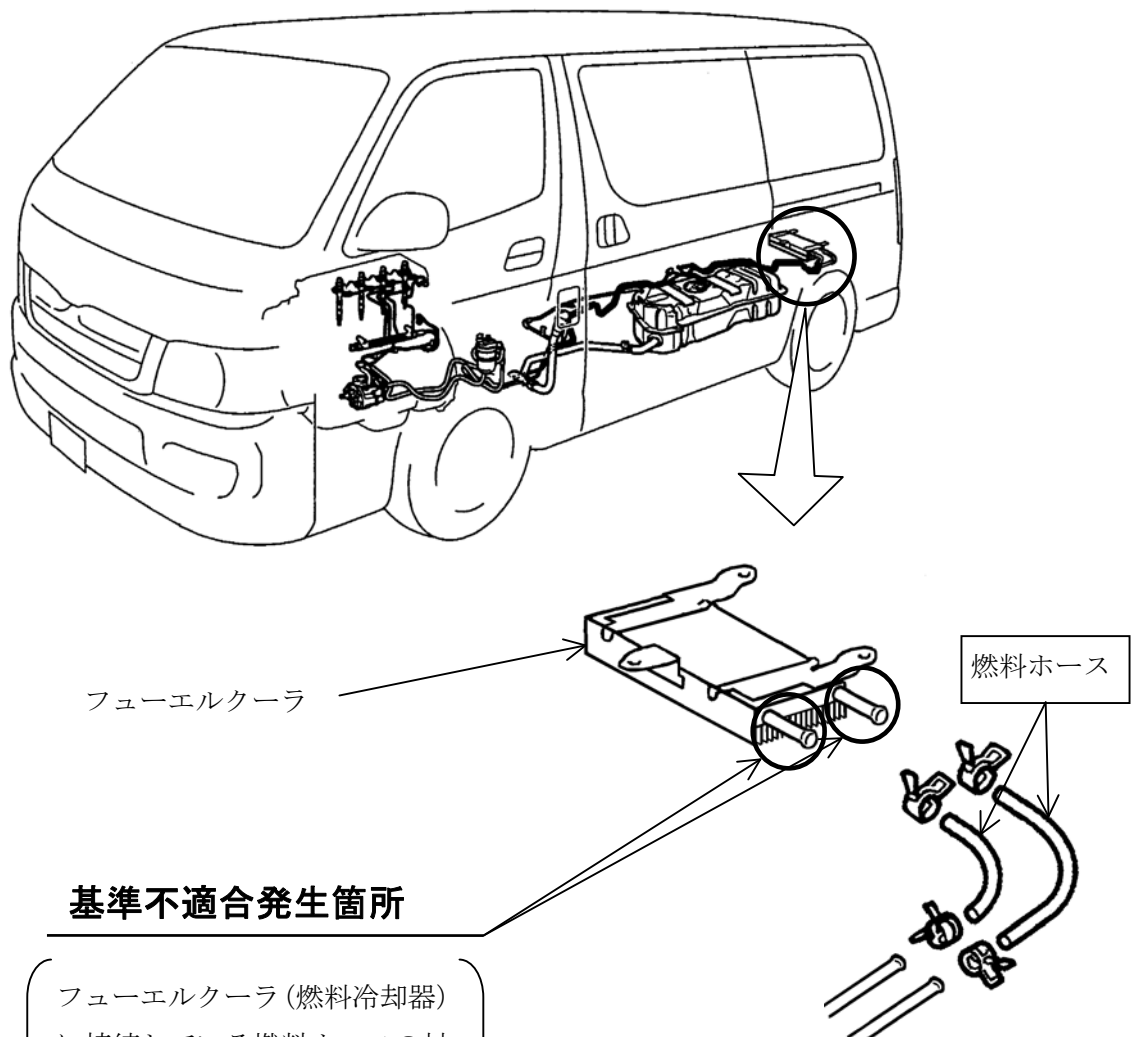
フューエルクーラ（燃料冷却器）に接続している燃料ホースの材質が不適切なため、当該クーラのホース接続部に融雪剤等が付着すると電食による錆が発生することがある。そのため、そのまま使用を続けると接続部の錆が進行し、最悪の場合、燃料が漏れるおそれがある。

全車両、燃料ホースを対策品と交換する。また、ホース接続部を点検し、錆のあるものはフューエルクーラを新品と交換する。
