## 改善箇所説明図

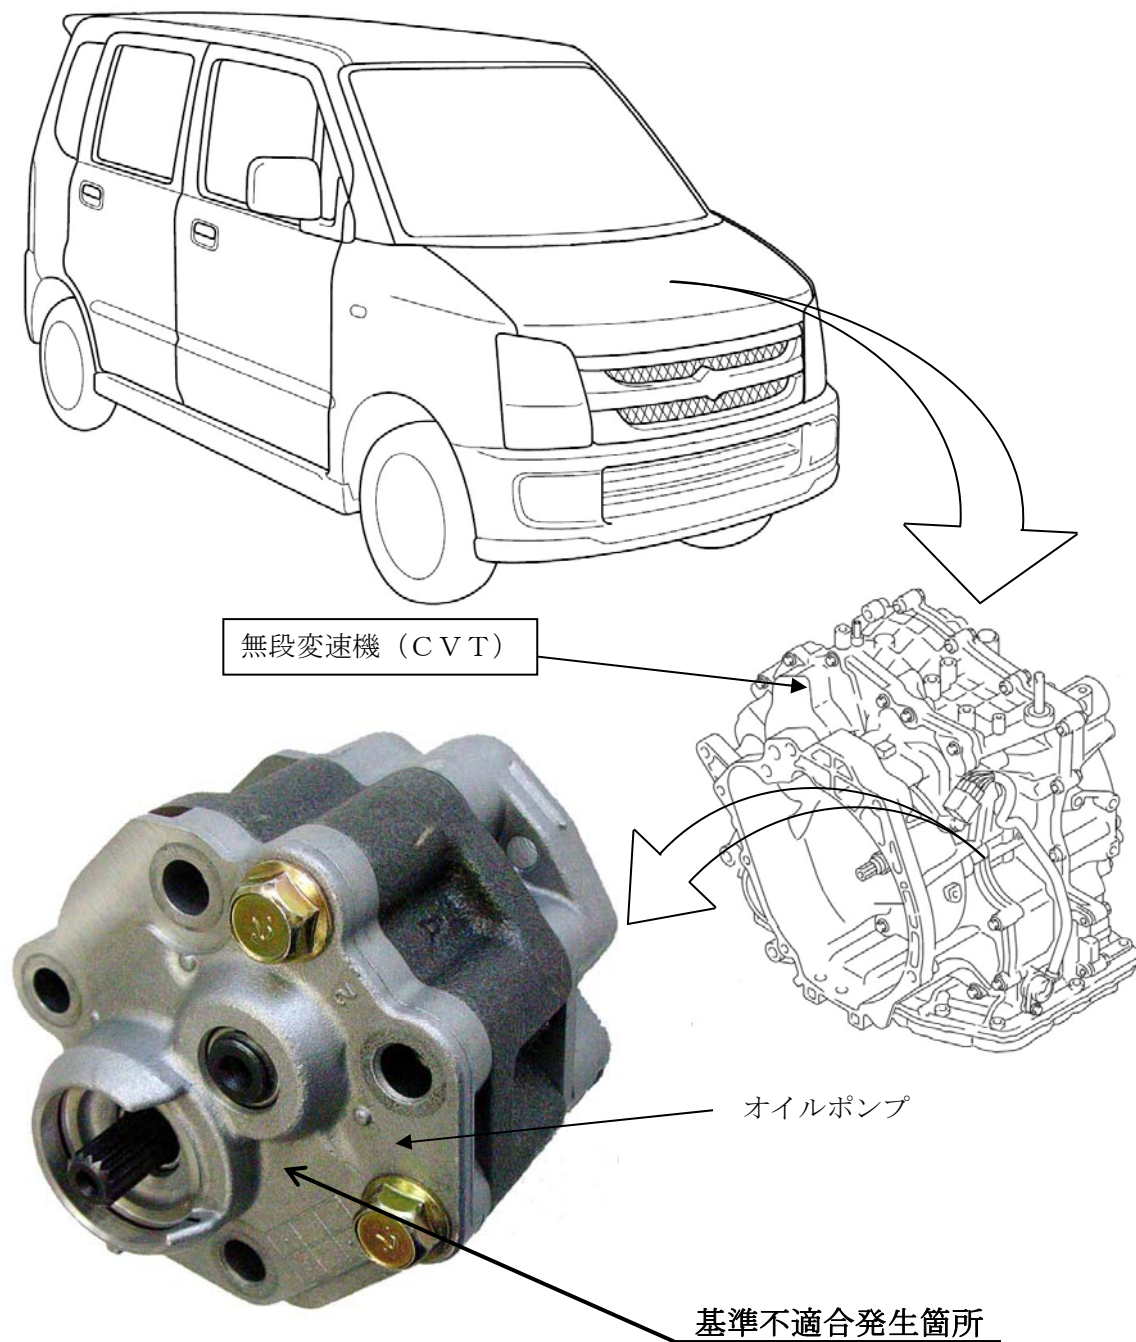
無段変速機 (CVT) 用オイルポンプ製造時に内部ギヤの隙間管理が不適切なため、当該ギヤの隙間が不足しポンプ内面と干渉するものがある。そのため、ポンプ内面が摩耗しギヤが固着してオイルポンプが駆動されなくなり、走行不能となるおそれがある。

全車両、無段変速機 (CVT) を良品と交換する。

識別 : ID プレートに茶色のシールを貼付する。
