## 改善箇所説明図①

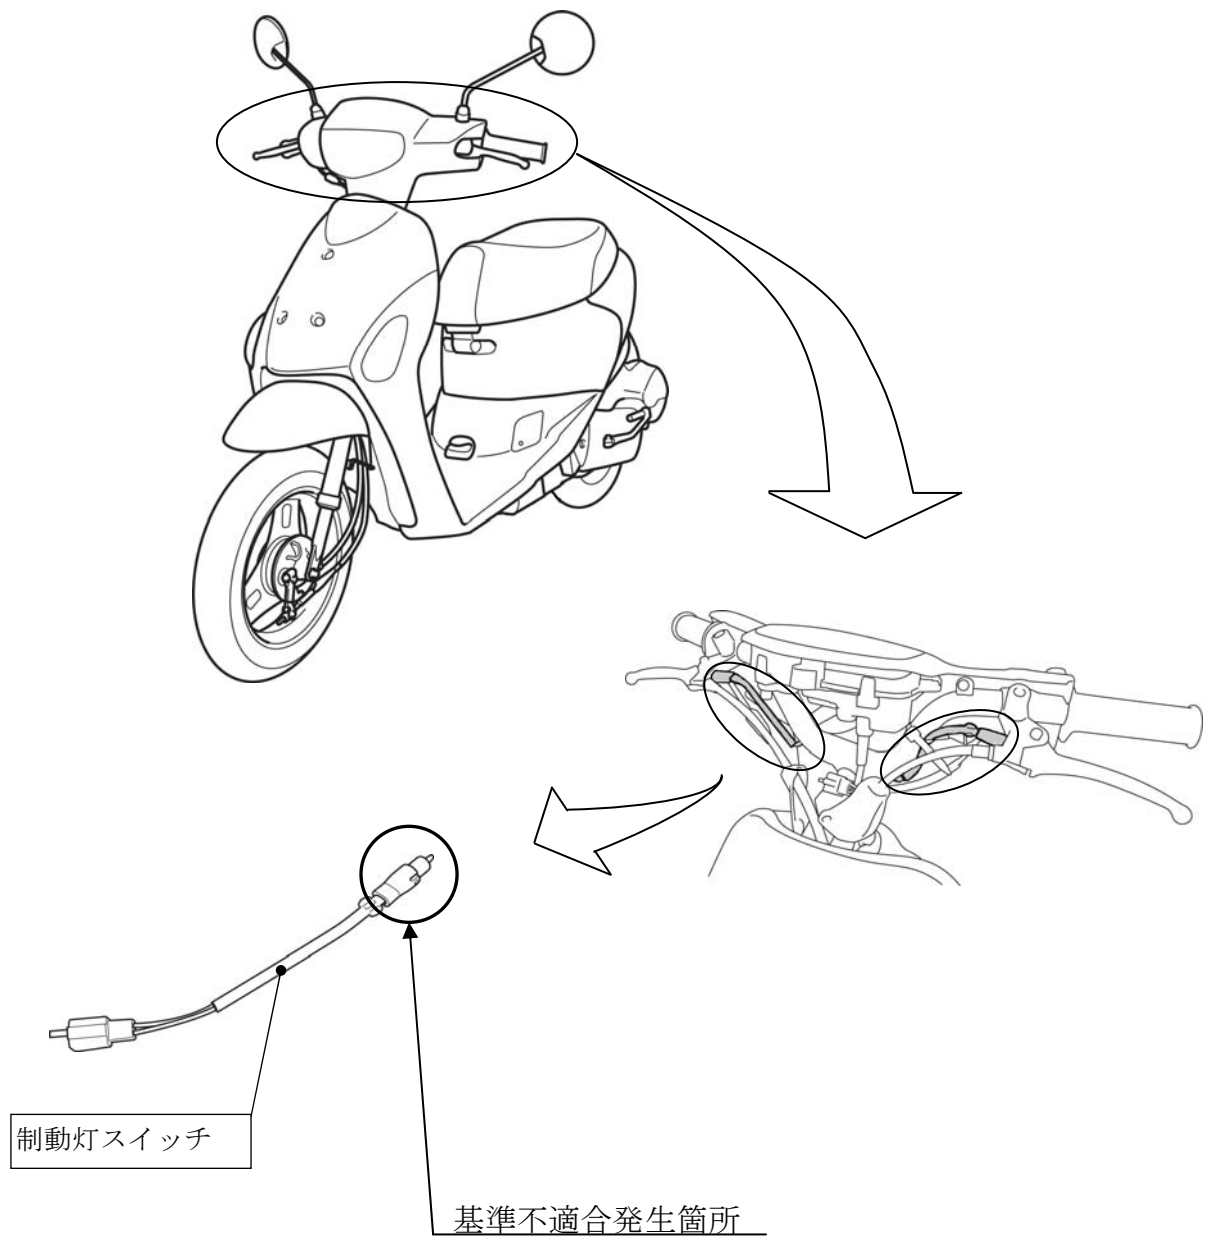
制動灯スイッチ内部の接点構造とグリスの組み合わせが不適切なため、アークにより接点部に絶縁物が生成されることがある。そのため、そのまま使用を続けると、当該接点部の電気抵抗が増大して導通不良となり、制動灯が点灯しなくなるおそれがある。

全車両、制動灯スイッチを対策品と交換する。

識別：ブレーキスイッチのプッシュロッドの色で容易に識別できるため、特別な識別は行わない。  
(改善前は白、改善後は黒)
