## 改善箇所説明図②

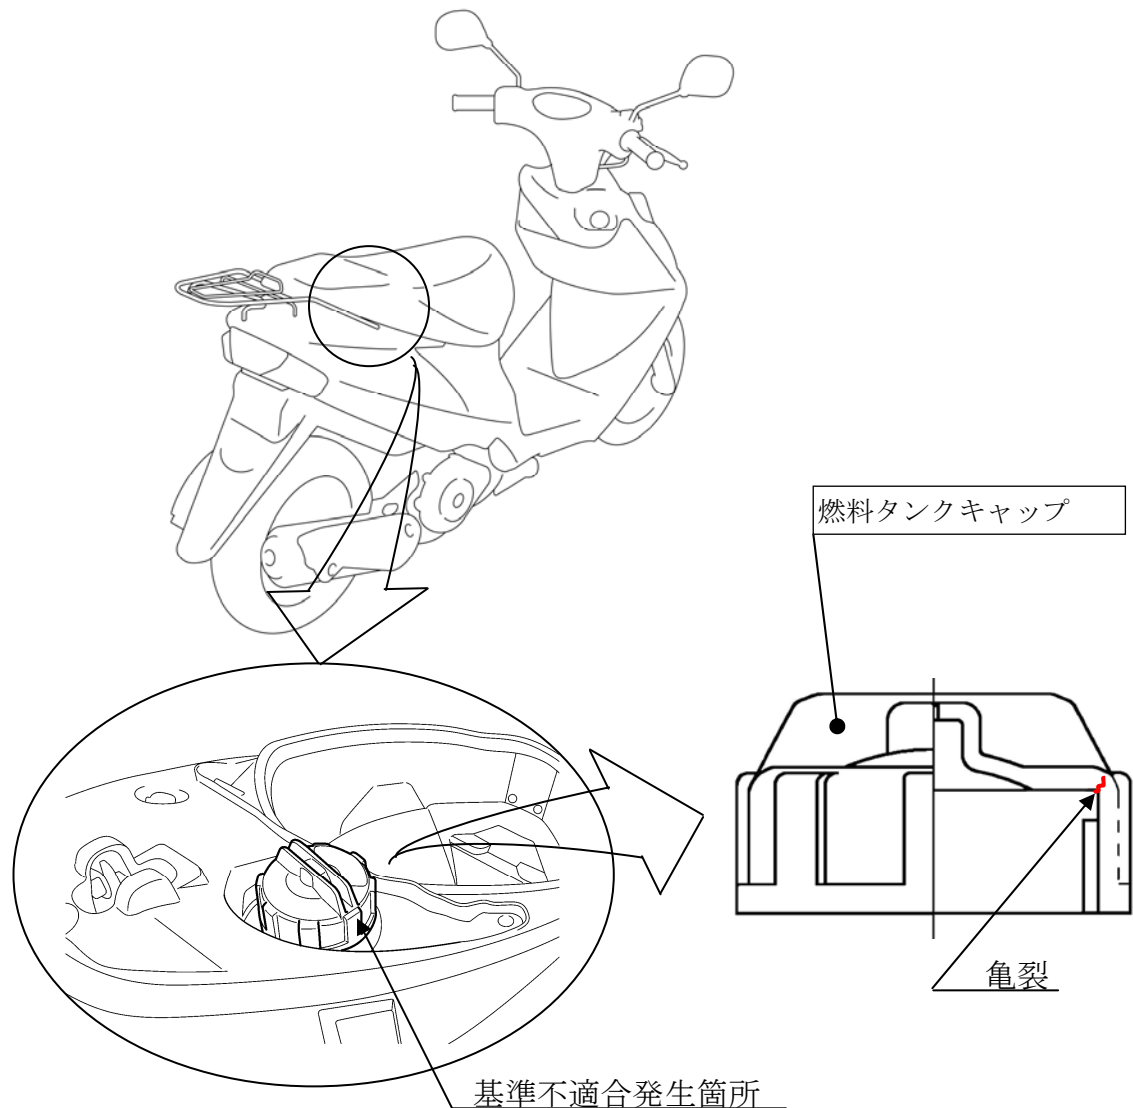
燃料タンクキャップの形状が不適切なため、亀裂が発生するものがある。そのため、開閉操作の繰り返しにより当該キャップの亀裂が進行し、そのまま使用を続けると燃料が漏れるおそれがある。

全車両、燃料タンクキャップを対策品と交換する。

識別：当該タンクキャップに白色ペイントを塗布する。
