【改善箇所説明図】

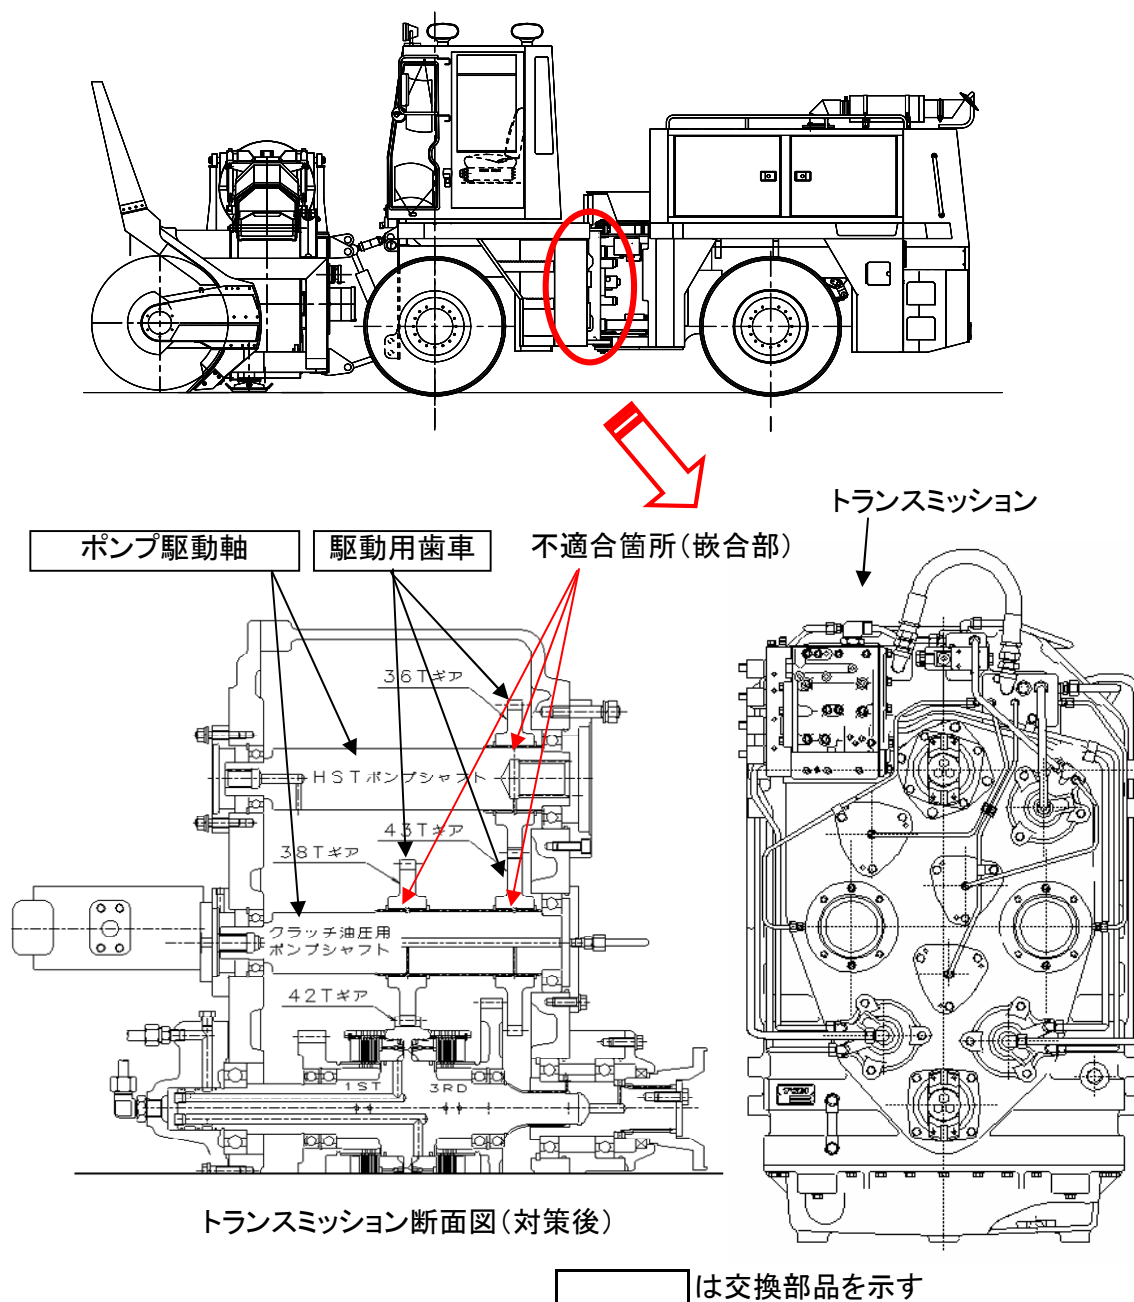
走行モータの油圧ポンプにおいて、ポンプ駆動軸の強度が不足しているため、駆動用歯車との嵌合部が摩耗する場合がある。そのため、そのままの状態で使用を続けると、当該ポンプが駆動できなくなり、最悪の場合、走行不能になるおそれがある。

改善処置の内容: 全車両、当該駆動軸、及び歯車を対策品に交換する。

識別方法: キャビン右側面の後方下隅にNo.2312のステッカーを貼付し識別する。
