## 改善箇所説明図

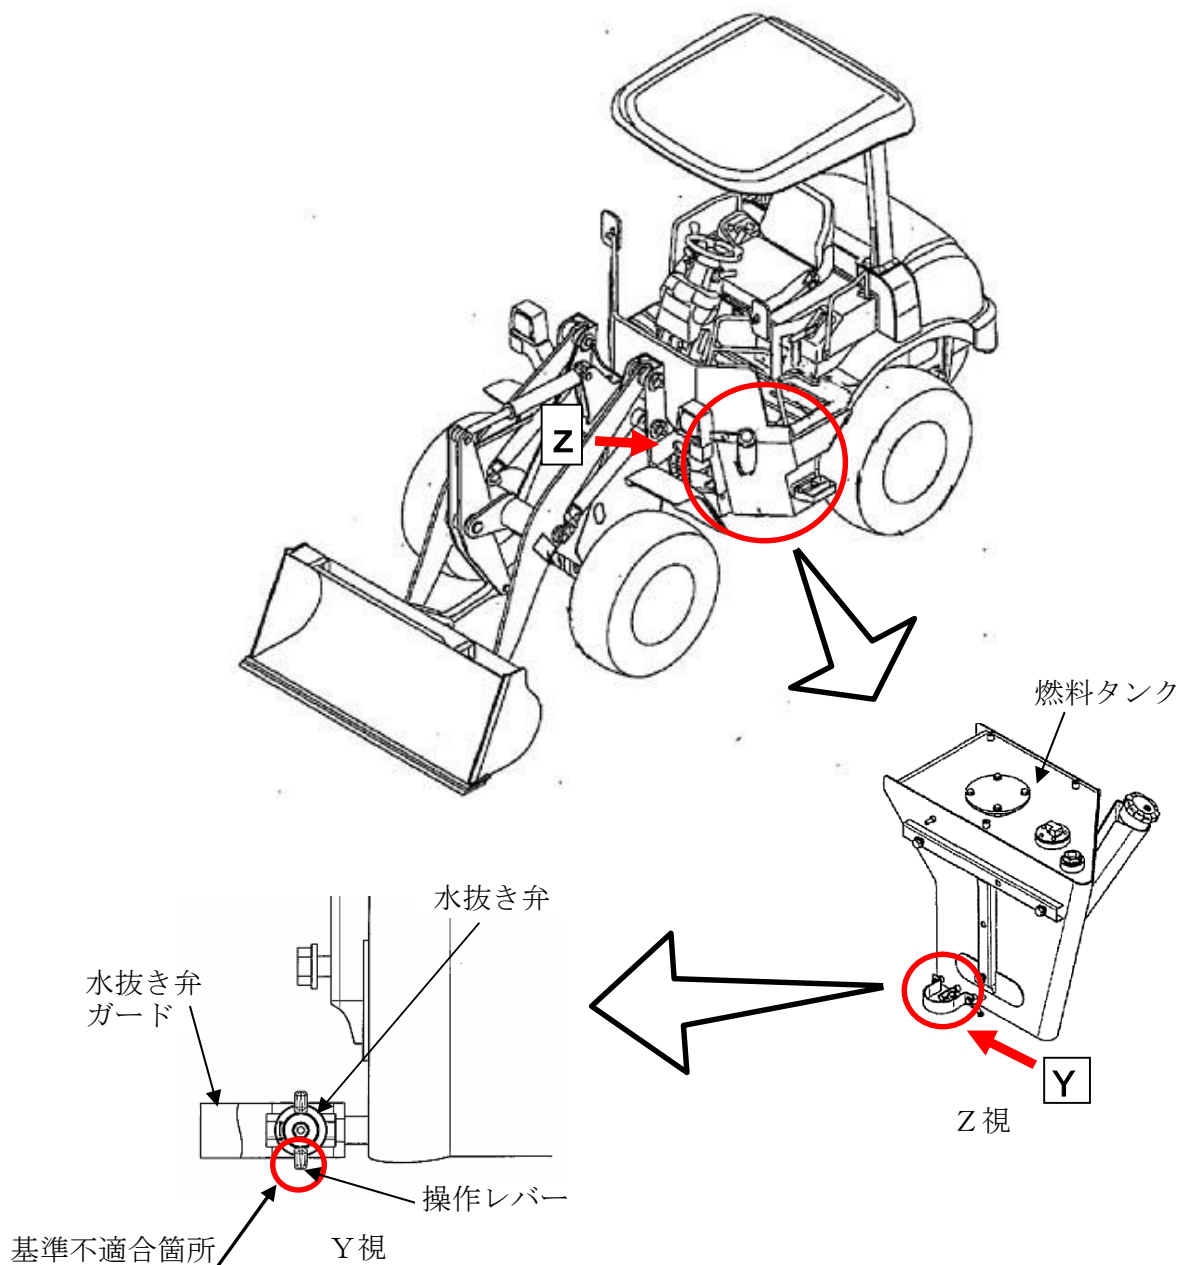
（燃料タンクに備えられている水抜き弁において、取り付け角度が不適切なため、悪路走行時に当該水抜き弁の操作レバーが路面等と接触する可能性がある。そのため、当該水抜き弁が開き燃料が漏れるおそれがある。）

全車両、水抜き弁の取り付け角度を変更する。
