### 改善箇所説明図③

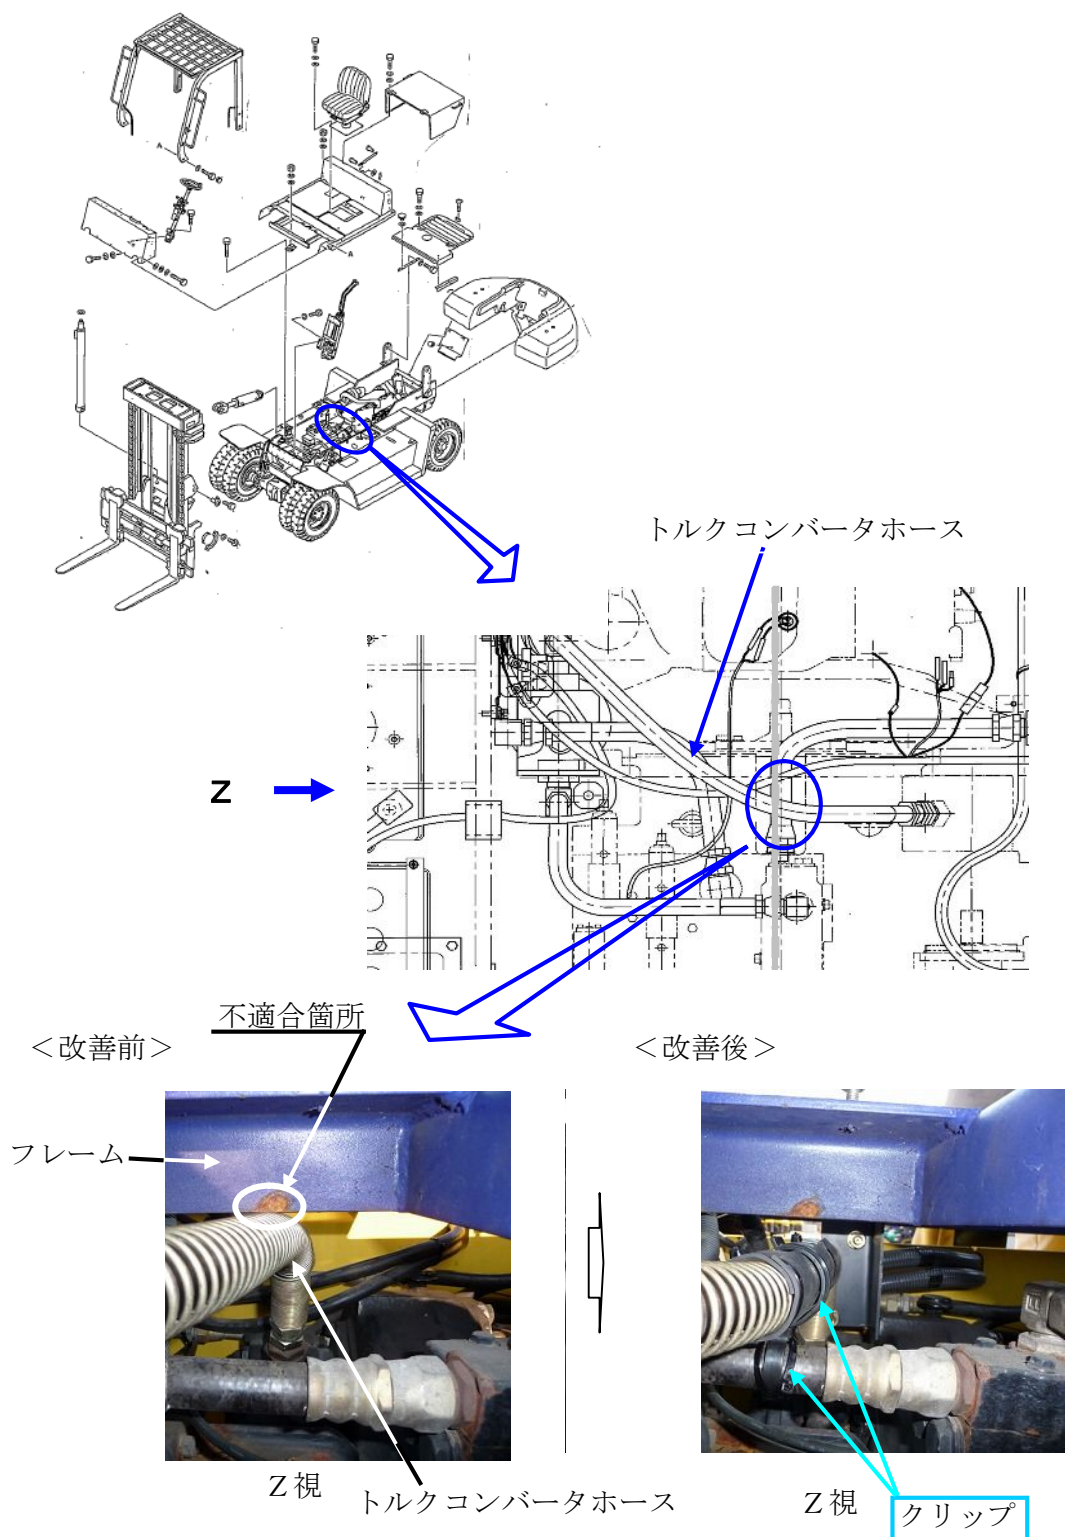
（動力伝達装置において、トルクコンバータホースの取回しが不適切なため、当該ホースがフレームと干渉するものがある。そのため、そのままの状態で使用を続けると、走行中の振動により当該ホースが損傷し、最悪の場合、オイルが漏れ走行不能になるおそれがある。）

注：□ は追加部品を示す。

全車両、当該ホースに固定クリップを追加する。なお、ホースに損傷があるものは新品に交換する。
