# 改善箇所説明図④

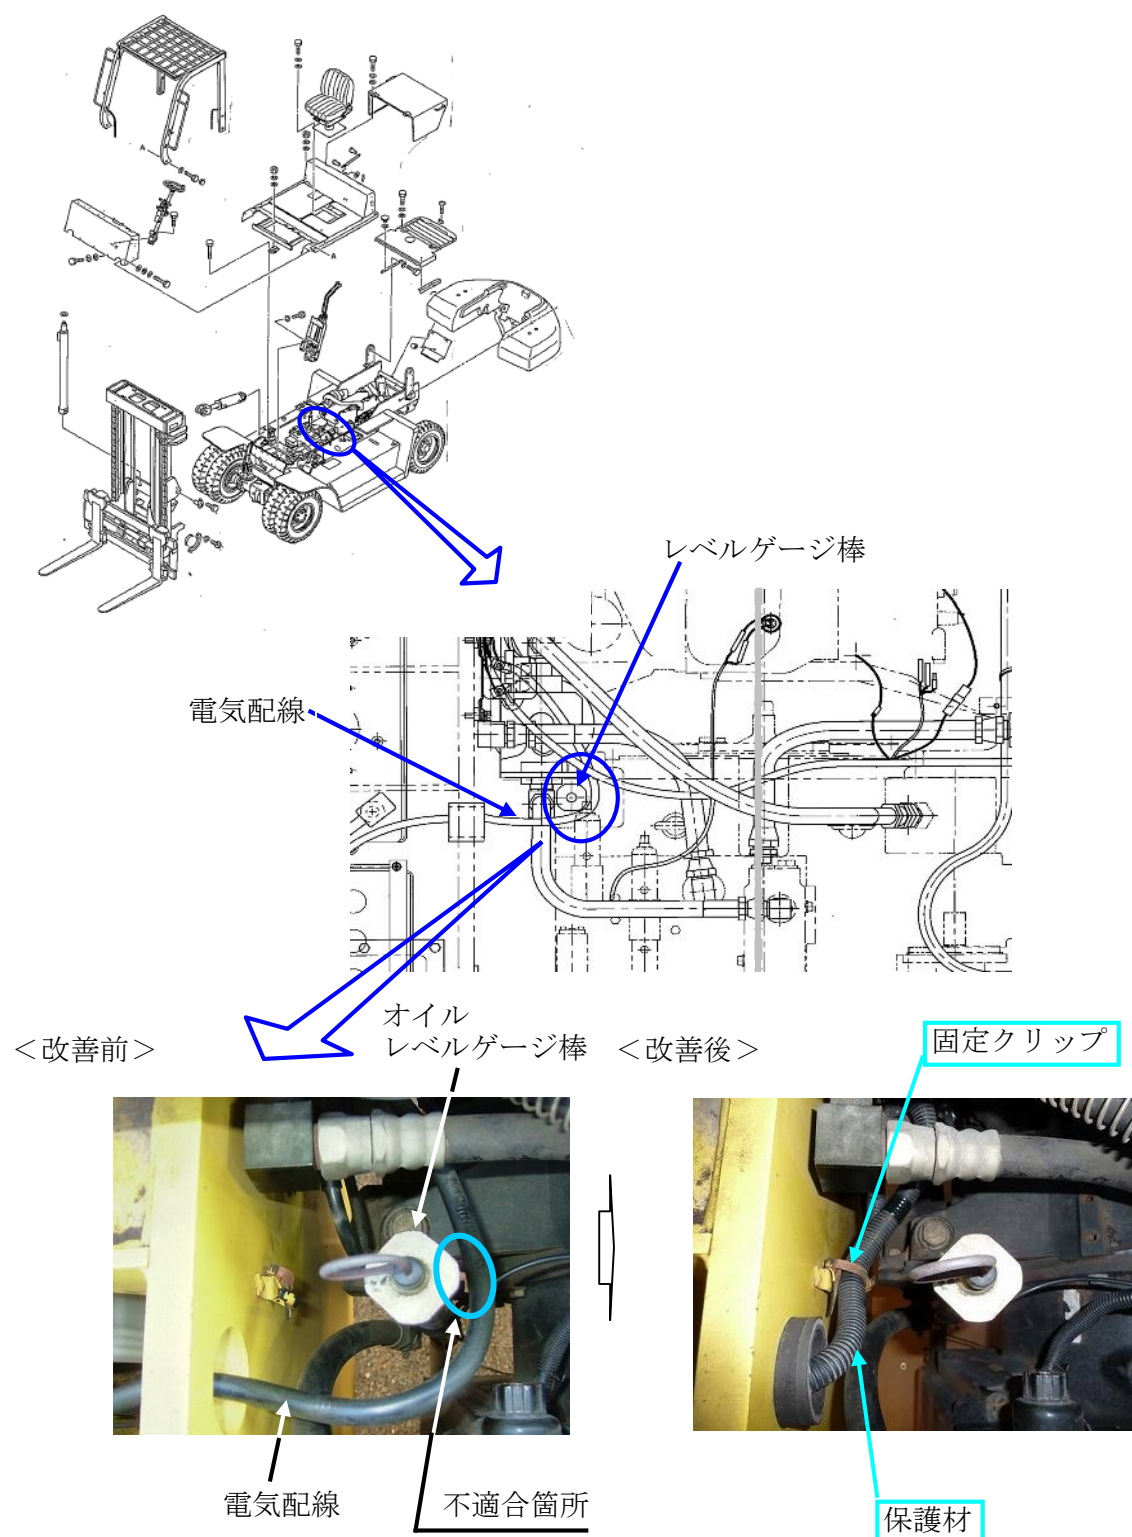
注：□ は追加部品を示す。

（バッテリー配線において、架装時の指示が不適切なため、当該配線の配索が変更され、トルクコンバータのオイル点検棒及び油圧ホースと干渉する場合がある。そのため、そのままの状態で使用を続けると、当該配線が損傷し、最悪の場合、火災となるおそれがある。）

全車両、当該配線に保護材を追加するとともに、配索が変更されている場合は正規な配索に直す。なお、配線に損傷があるものは新品に交換する。

保護材とクリップが装着されていることで識別可能
