# 改善箇所説明図

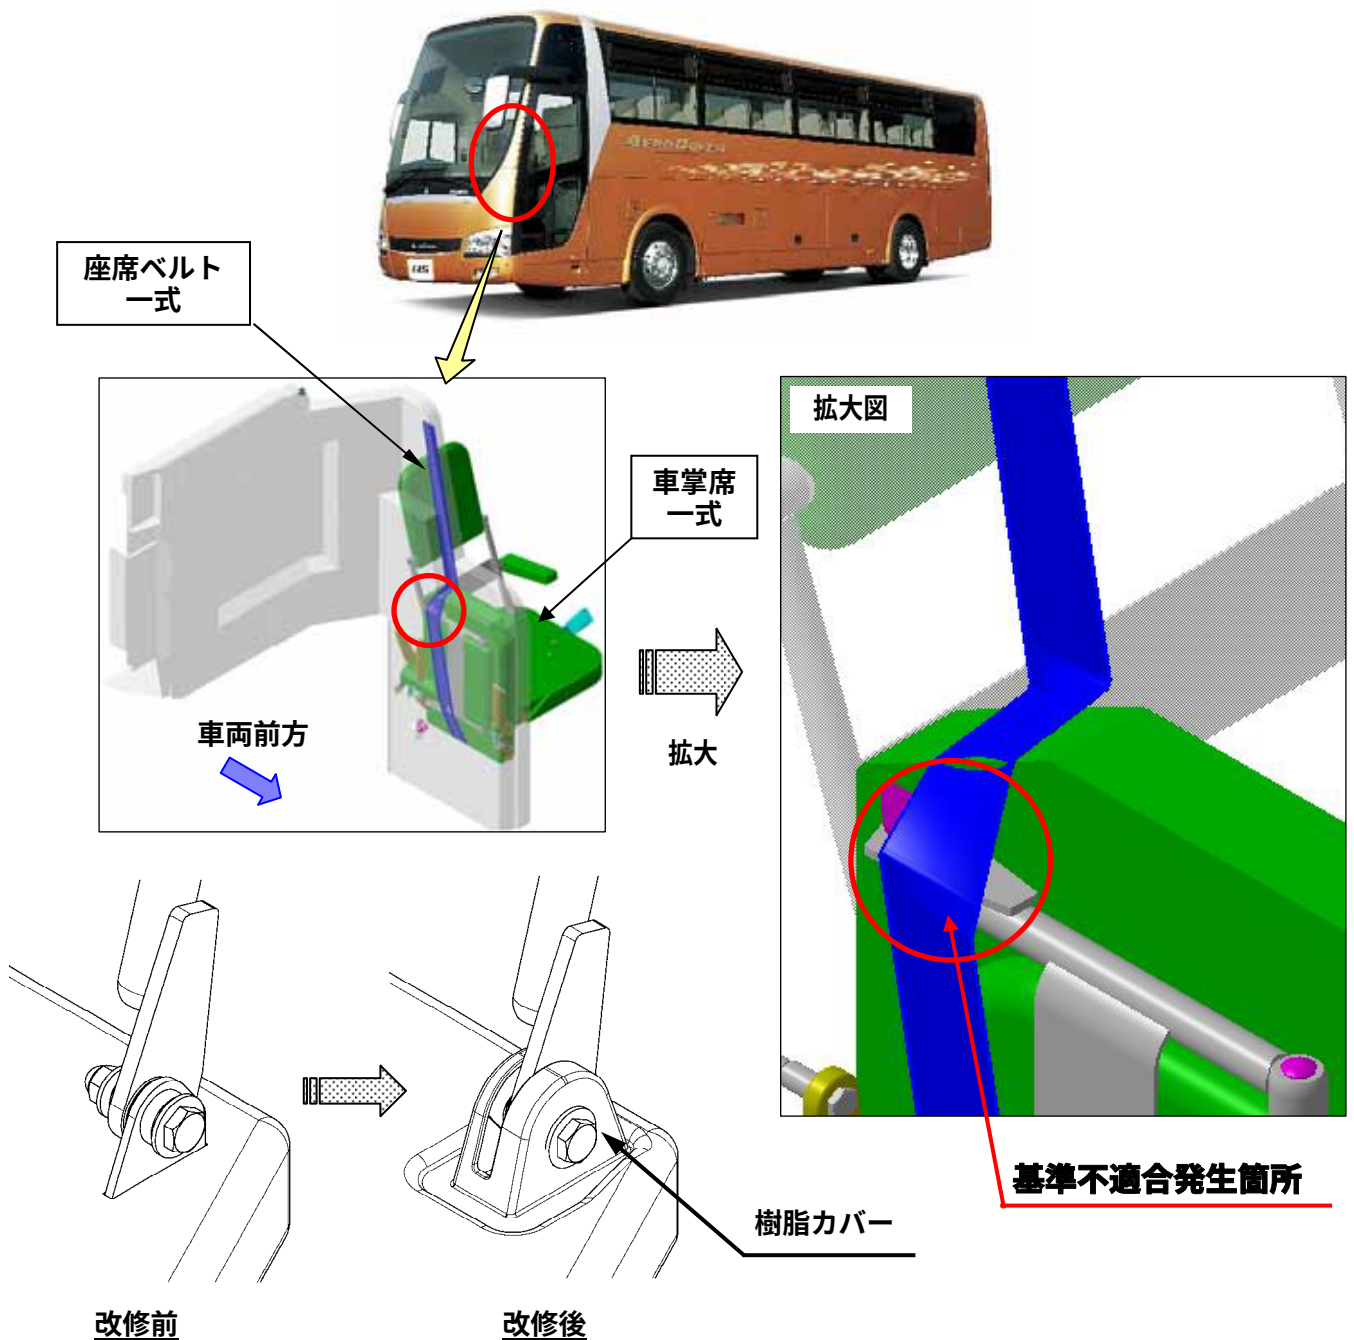
大型バスにおいて、車掌席背当フレーム下部の形状が不適切なため、車掌席格納時に当該部と座席ベルトが接触し、損傷する場合がある。そのため、そのままの状態で使用を続けると、座席ベルトが切損し、乗務員の拘束ができなくなるおそれがある。

全車両、車掌席一式を対策品と交換し、当該座席ベルト一式を新品と交換する。

注：□ は、交換部品を示す。
