# 改善箇所説明書

原動機

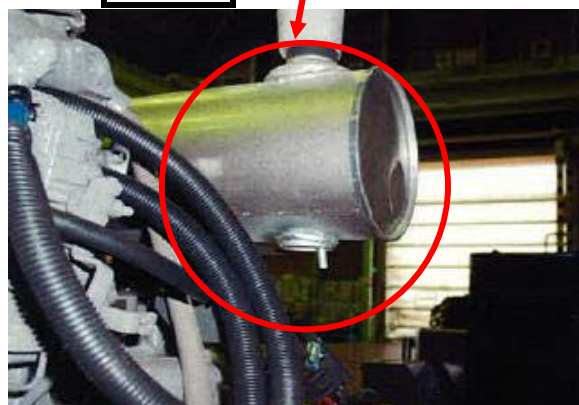
改善前

## 基準不具合発生箇所

消音器に備えられている水抜き穴の位置が不適切なため、エンジン始動時に排出される高温の水分がアクセルケーブルにかかる場合がある。そのため、当該ケーブルの被覆が熔損し、ケーブルが固着するため、アクセル操作ができなくなるおそれがある。
