## 改善箇所説明図

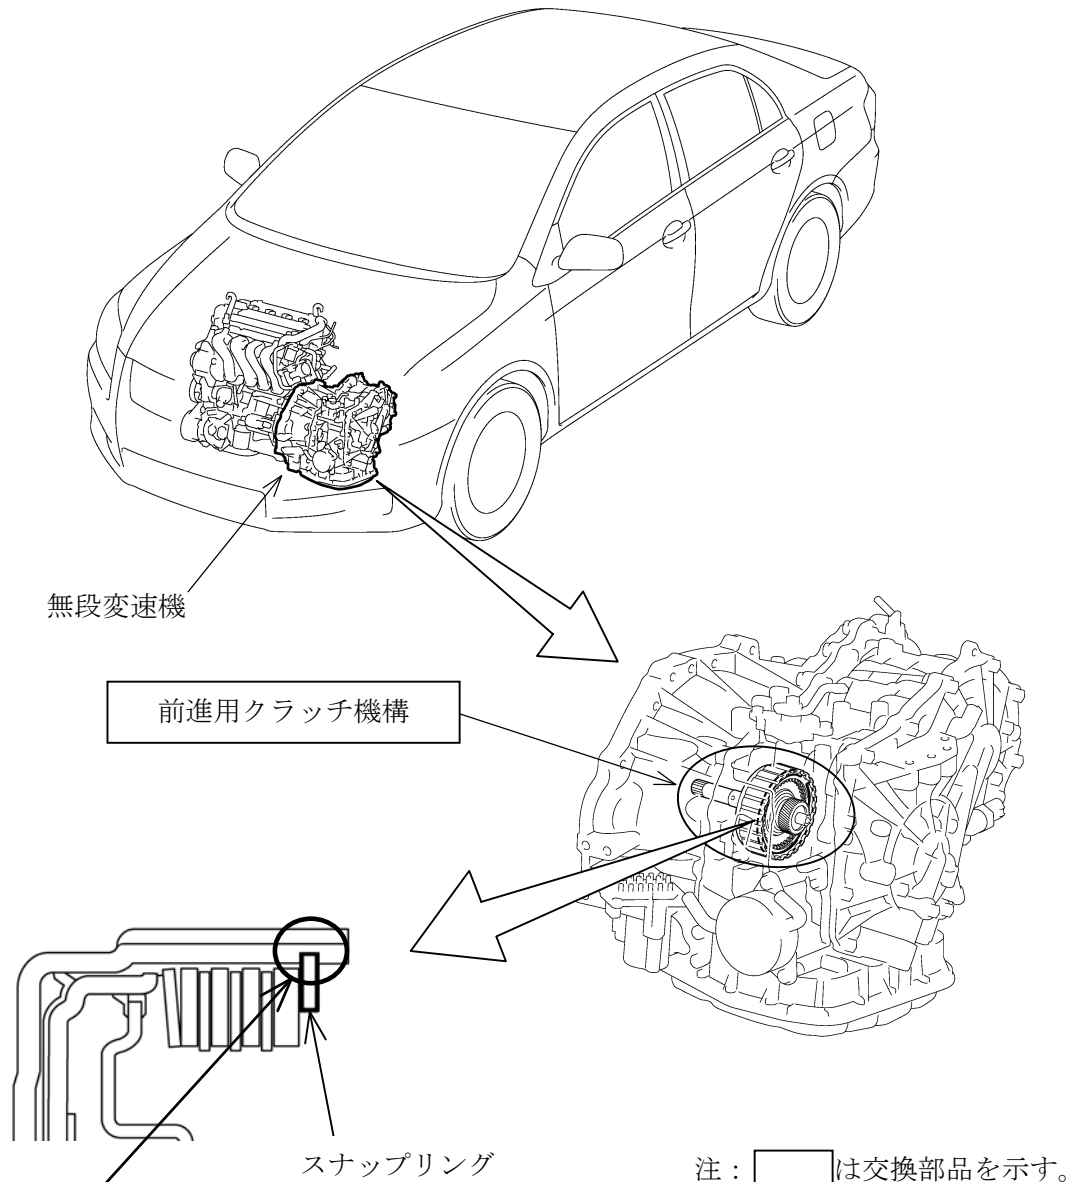
無段変速機の前進用クラッチ機構において、クラッチを保持しているスナップリングの取付溝部の加工が不適切なため、急な加減速を繰り返すと当該スナップリングが取付溝部から外れることがある。そのため、クラッチが滑り加速不良となり、そのまま使用を続けると、クラッチが摩滅して前進できなくなるおそれがある。

全車両、無段変速機の製造番号を確認し、該当するものは当該前進用クラッチ機構を良品に交換する。

識別：改善済車両にはエンジンルーム内の右サスペンションタワー上面に黄色ペイントを塗布する。
