## 改善箇所説明図

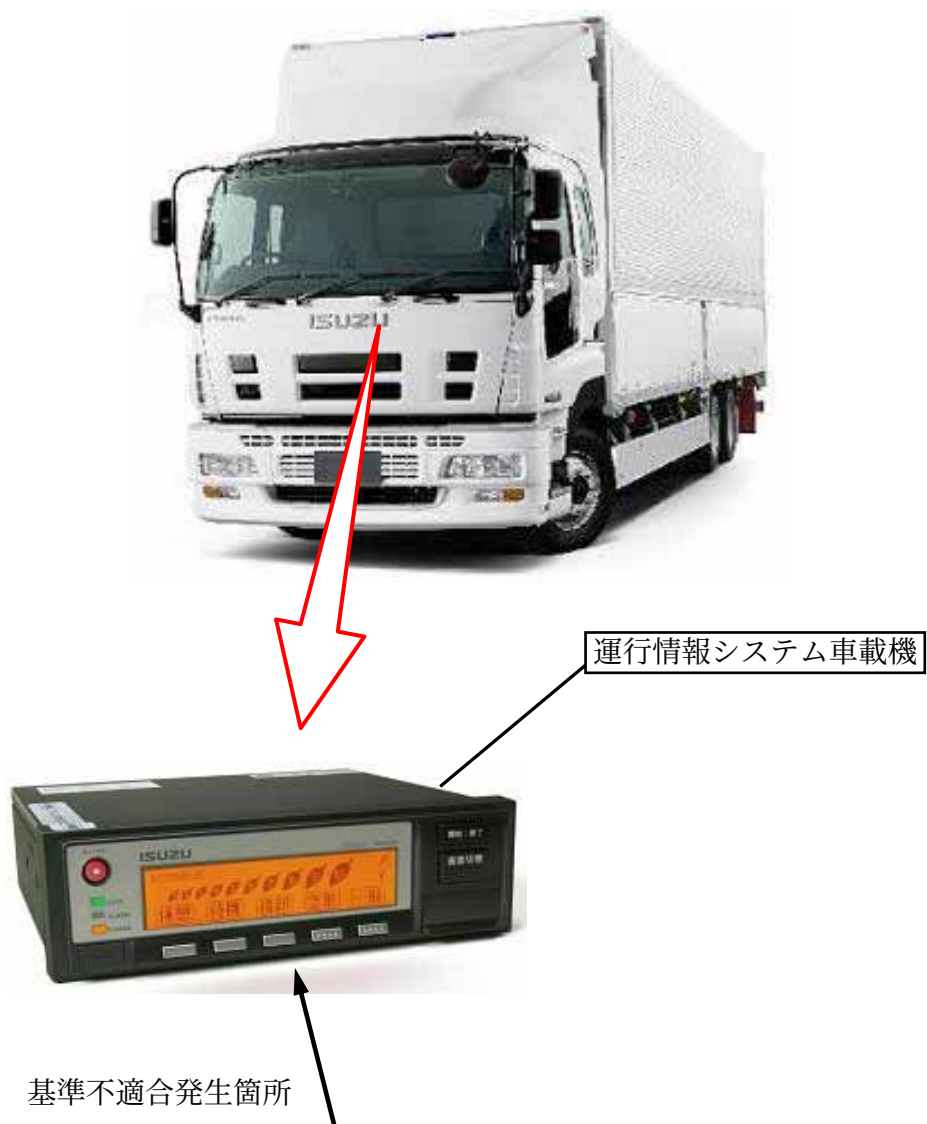
デジタル式運行記録計（自TDⅡ-6）付き運行情報システムを搭載している車両において、当該システムの車載機のプログラムが不適切なため、データ処理量が過多となった場合、プログラムが停止することがある。そのため、運行記録計への信号送付が停止し、記録ができなくなるおそれがある。

改善の内容： 全車両、当該車載機の制御プログラムを書き換える。

識別：キャブ左側ピラー部IDプレートに緑色シールを貼付する。
