## 改善箇所説明図 ①

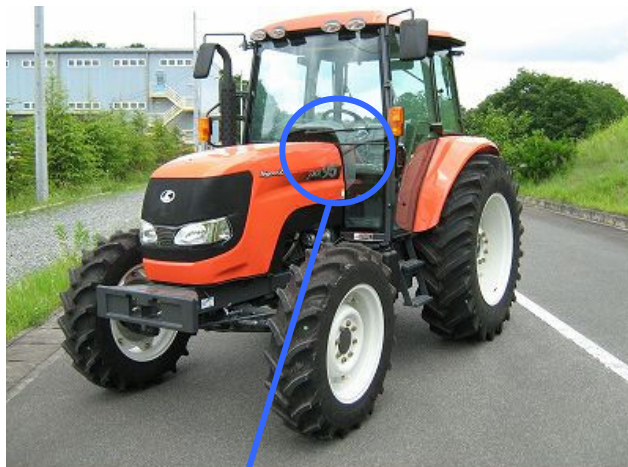
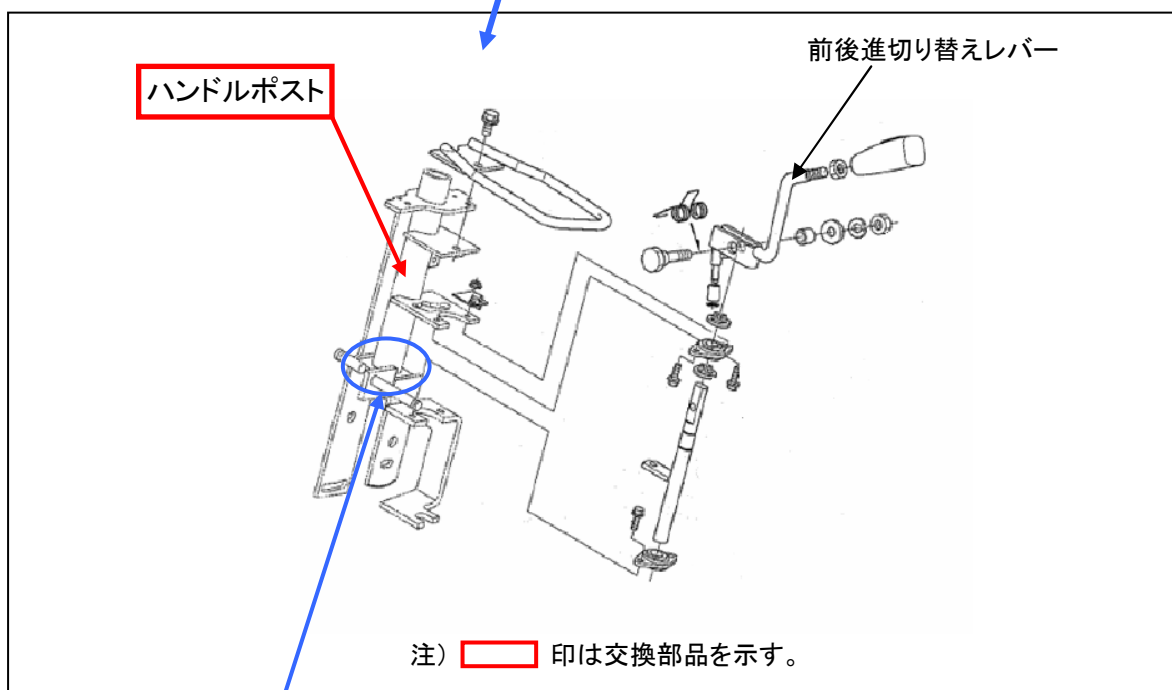
### 基準不適合発生箇所

かじ取装置において、ハンドルポストの溶接が不適切なため、当該溶接部に亀裂が生じる場合がある。そのため、そのままの状態で使用続けると、亀裂の進行によりハンドルポストが適切に保持できなくなり、当該ハンドルポストに装着されている前後進切り替えレバーが誤作動し、車両が動き出すおそれがある。

全車両、ハンドルポストを良品に交換する。

ハンドルポストの下面に白マークを入れる。
