## 改善箇所説明図 ②

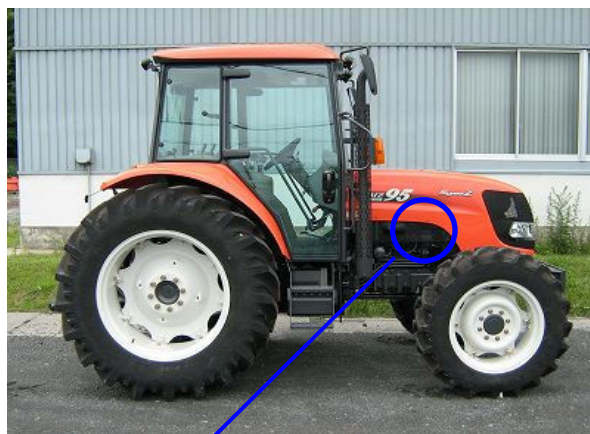
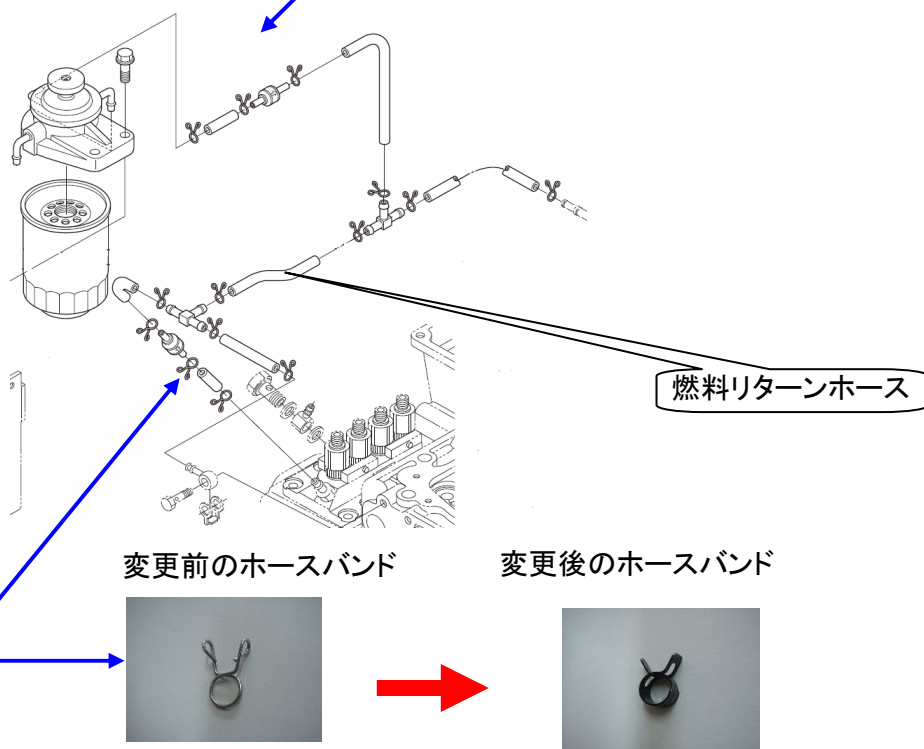
### 基準不適合発生箇所

燃料装置に備えられている燃料リターンホースにおいて、ホースバンドの締付け力が不足しているため、低温時に燃料が凍結し内圧が上昇した際、当該ホースが抜ける場合がある。そのため燃料が漏れ、最悪の場合火災に至るおそれがある。

全車両、当該ホースバンドを対策品に交換する。

外観で識別できるため、特別な識別表示は行わない。
