## 改善箇所説明図

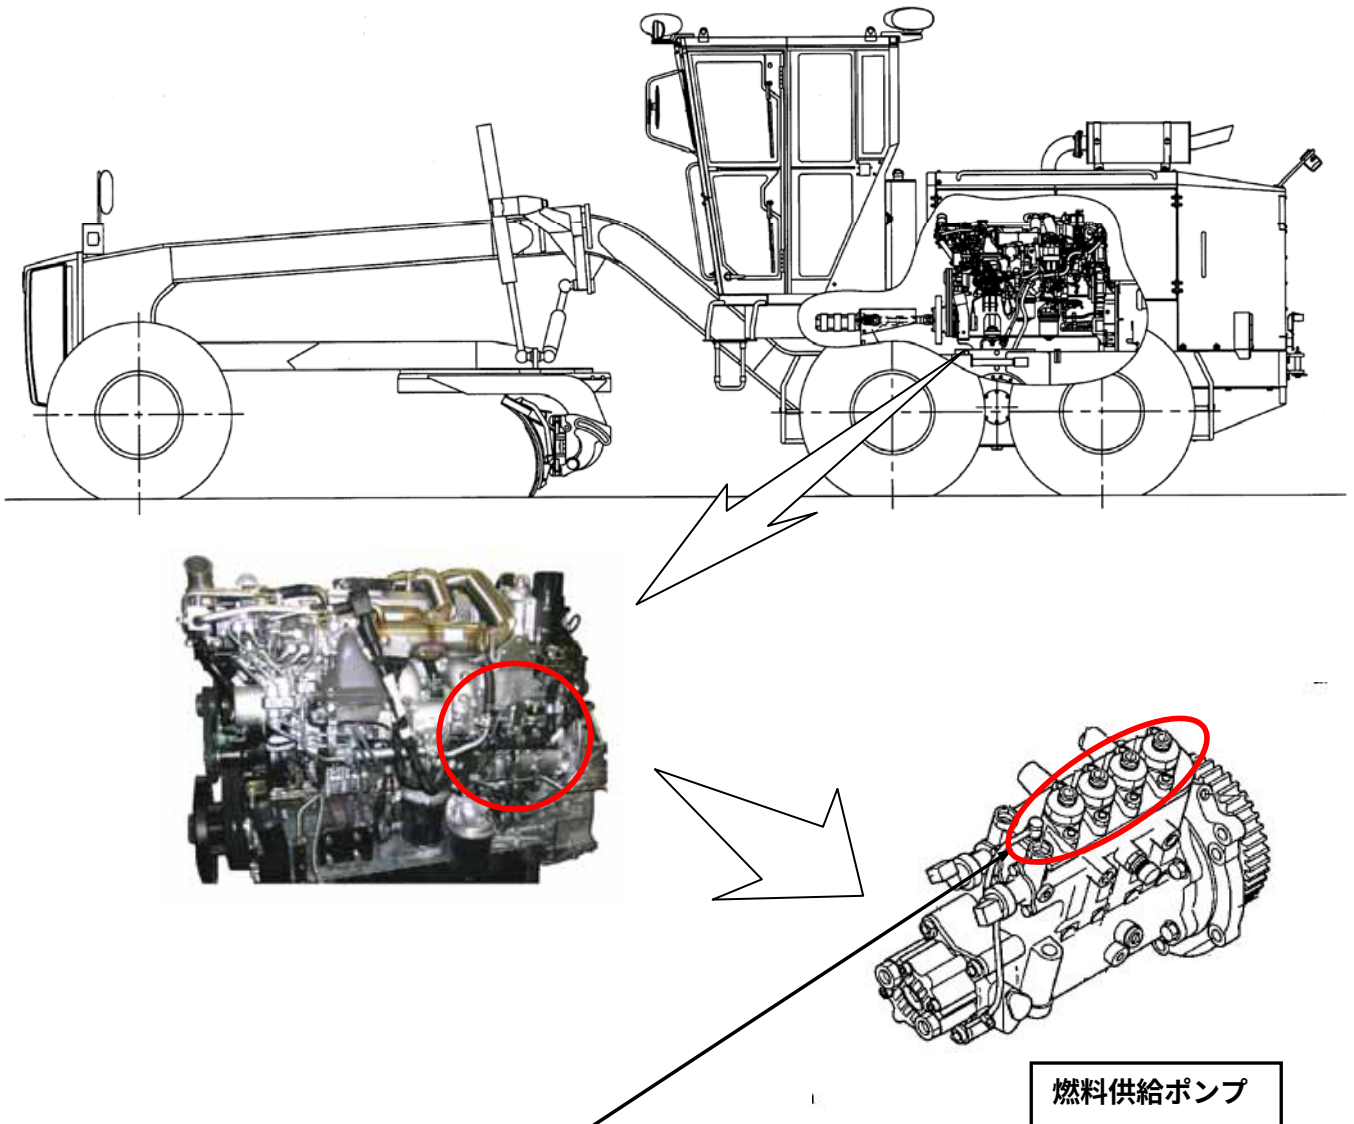
燃料噴射装置において、燃料供給ポンプの製造時の加工が不適切なため、当該ポンプの内部に亀裂が発生し、燃料が漏れ、エンジンオイルに混入するものがある。そのため、そのままの状態で使用を続けると、燃料の混入したオイルがブローバイガスの通路を経由して吸気管に吸入されシリンダー内で燃焼するため、エンジン回転の上昇、エンジン停止及び再始動不能となり、最悪の場合、燃料の混入したエンジンオイルが漏れ火災に至るおそれがある。

全車両、燃料供給ポンプを良品と交換する。

識別：対策実施済み車には、ハンドルボックス左側面下部にステッカー(No.2351)を貼付する。
