# 改善箇所説明図

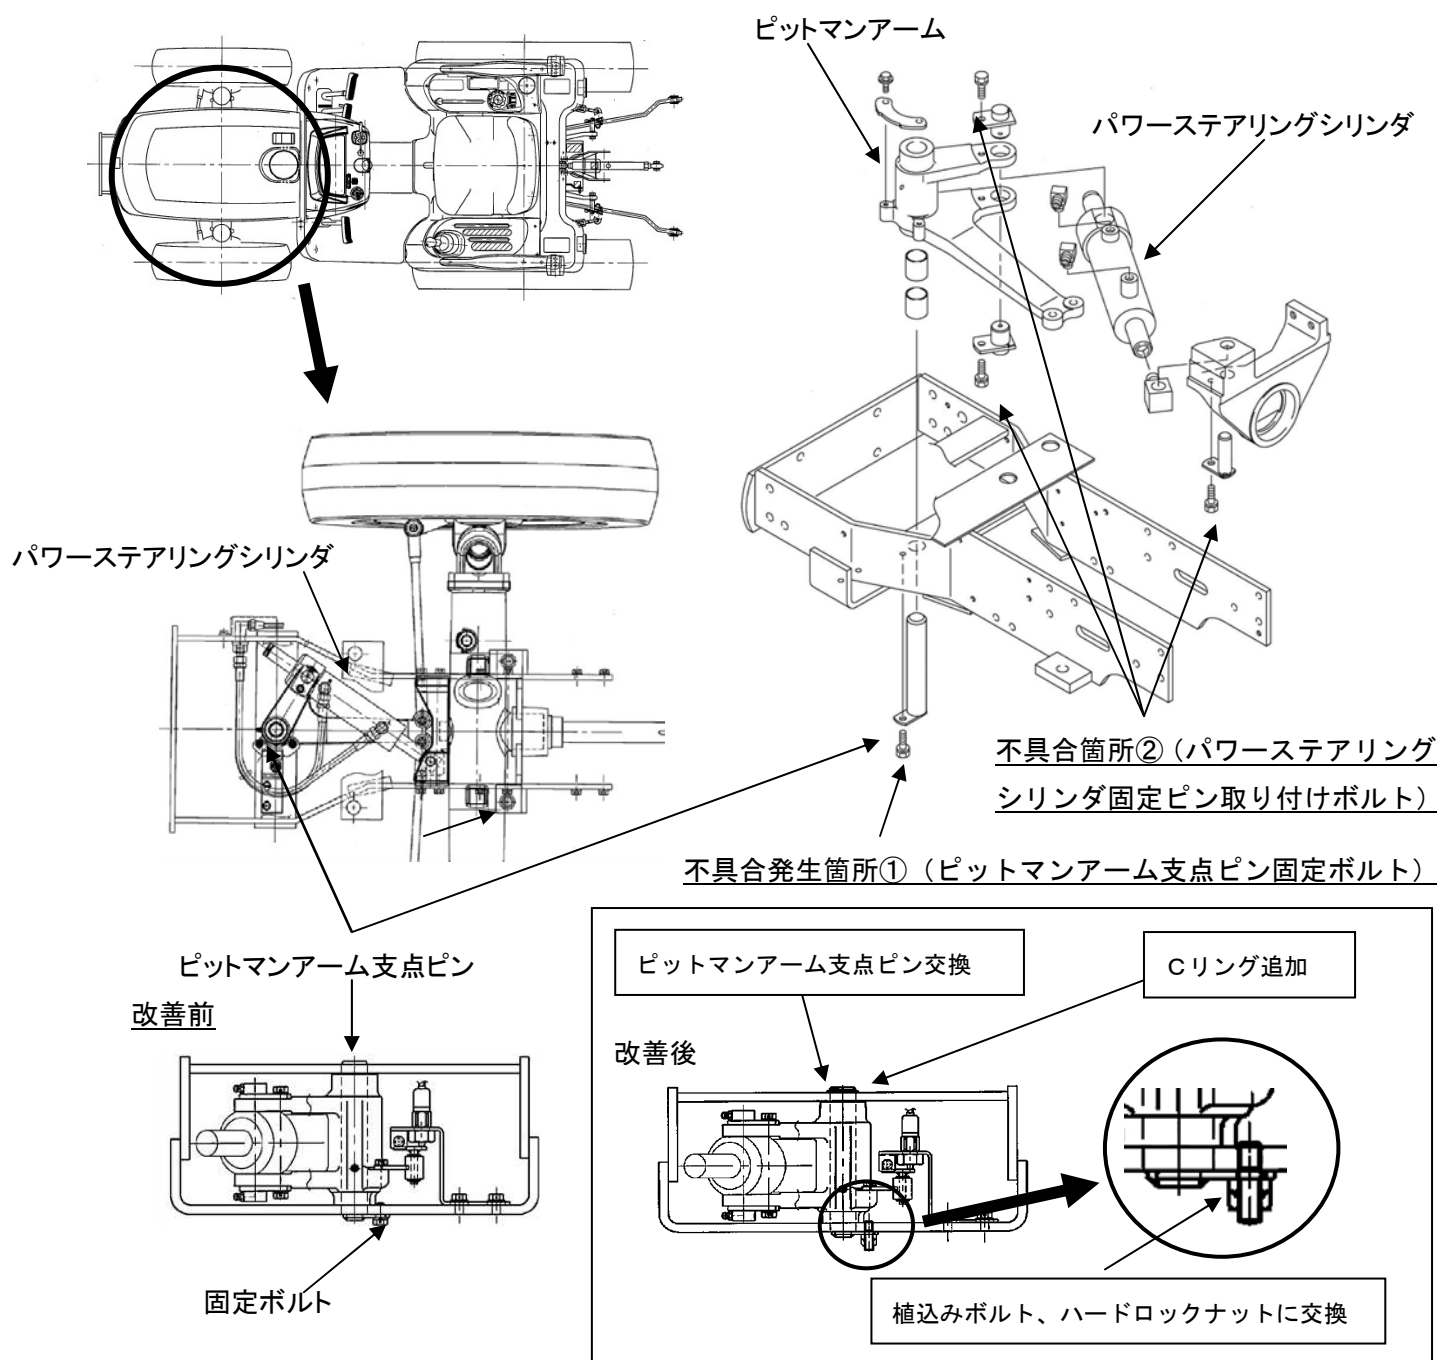
## 不具合発生箇所

- ①かじ取装置のピットマンアームにおいて、支点ピンの固定方法が不適切なため、かじ取操作を繰り返すと、当該ピンの固定ボルトが緩む場合がある。そのため、そのままの状態で使用を続けると、支点ピンが脱落し、かじ取操作ができなくなるおそれがある。
- ②かじ取装置のパワーステアリングシリンダ固定ピンにおいて、固定ピン取り付けボルトの締め付け力が不足しているものがある。そのため、そのままの状態で使用を続けると当該ボルトが緩み、固定ピンが脱落するため、かじ取操作ができなくなるおそれがある。

- ①全車両、ピットマンアーム支点ピンと固定ボルトを対策品に交換し、支点ピンにCリングを追加する。  は交換部品を示す。
- ②全車両、パワーステアリングシリンダ固定ピンの取り付けボルトを規定の締め付け力で締め付ける。

対策品の固定ボルトで識別する。
