## 改善箇所説明図

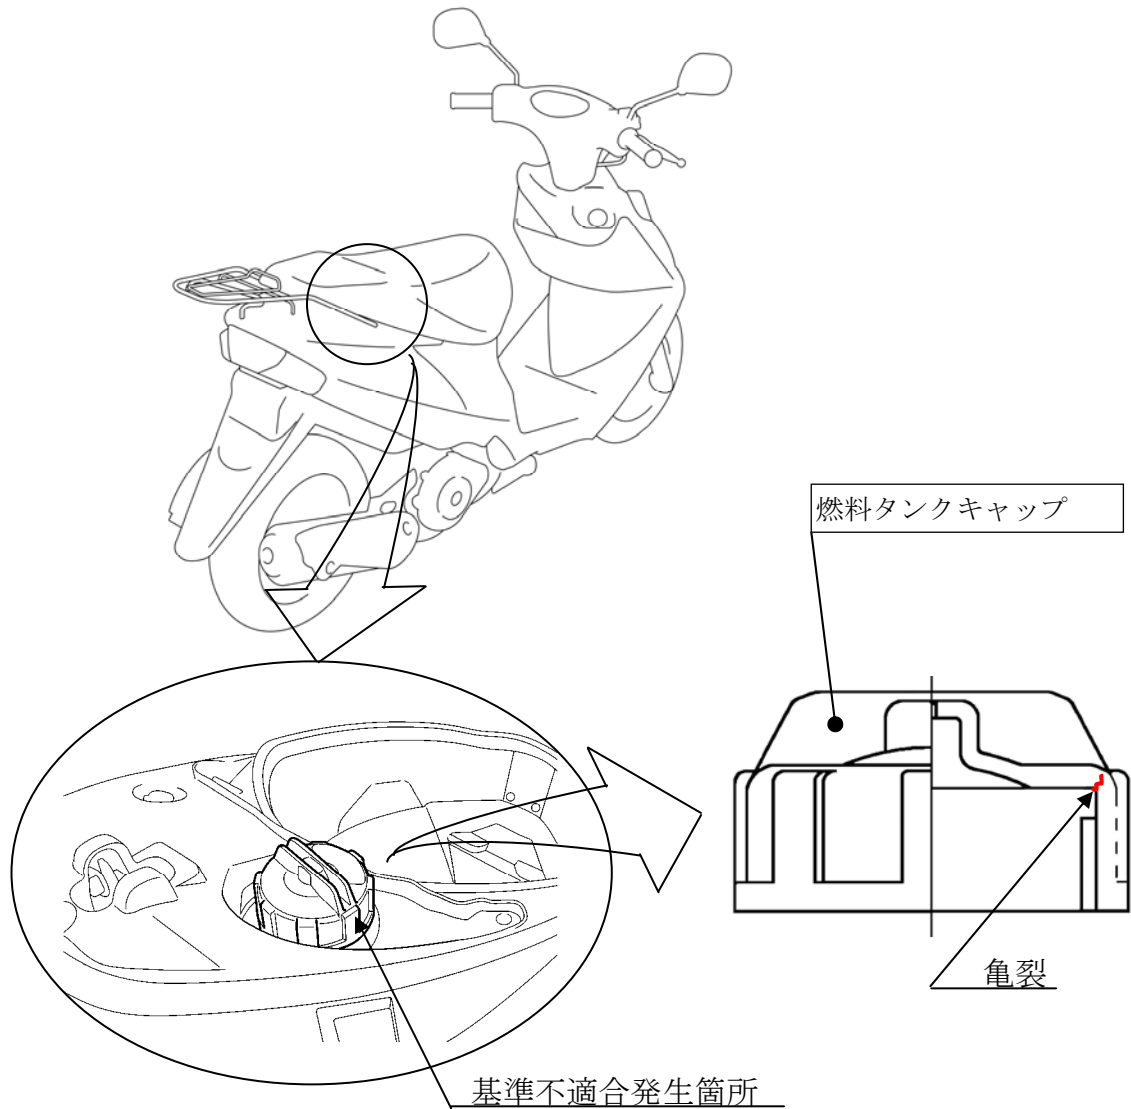
燃料タンクキャップの形状が不適切なため、亀裂が発生するものがある。そのため、開閉操作の繰り返しにより当該キャップの亀裂が進行し、そのまま使用を続けると燃料が漏れるおそれがある。

全車両、燃料タンクキャップを対策品と交換する。

識別：当該タンクキャップに白色ペイントを塗布する。
