## 改善箇所説明図

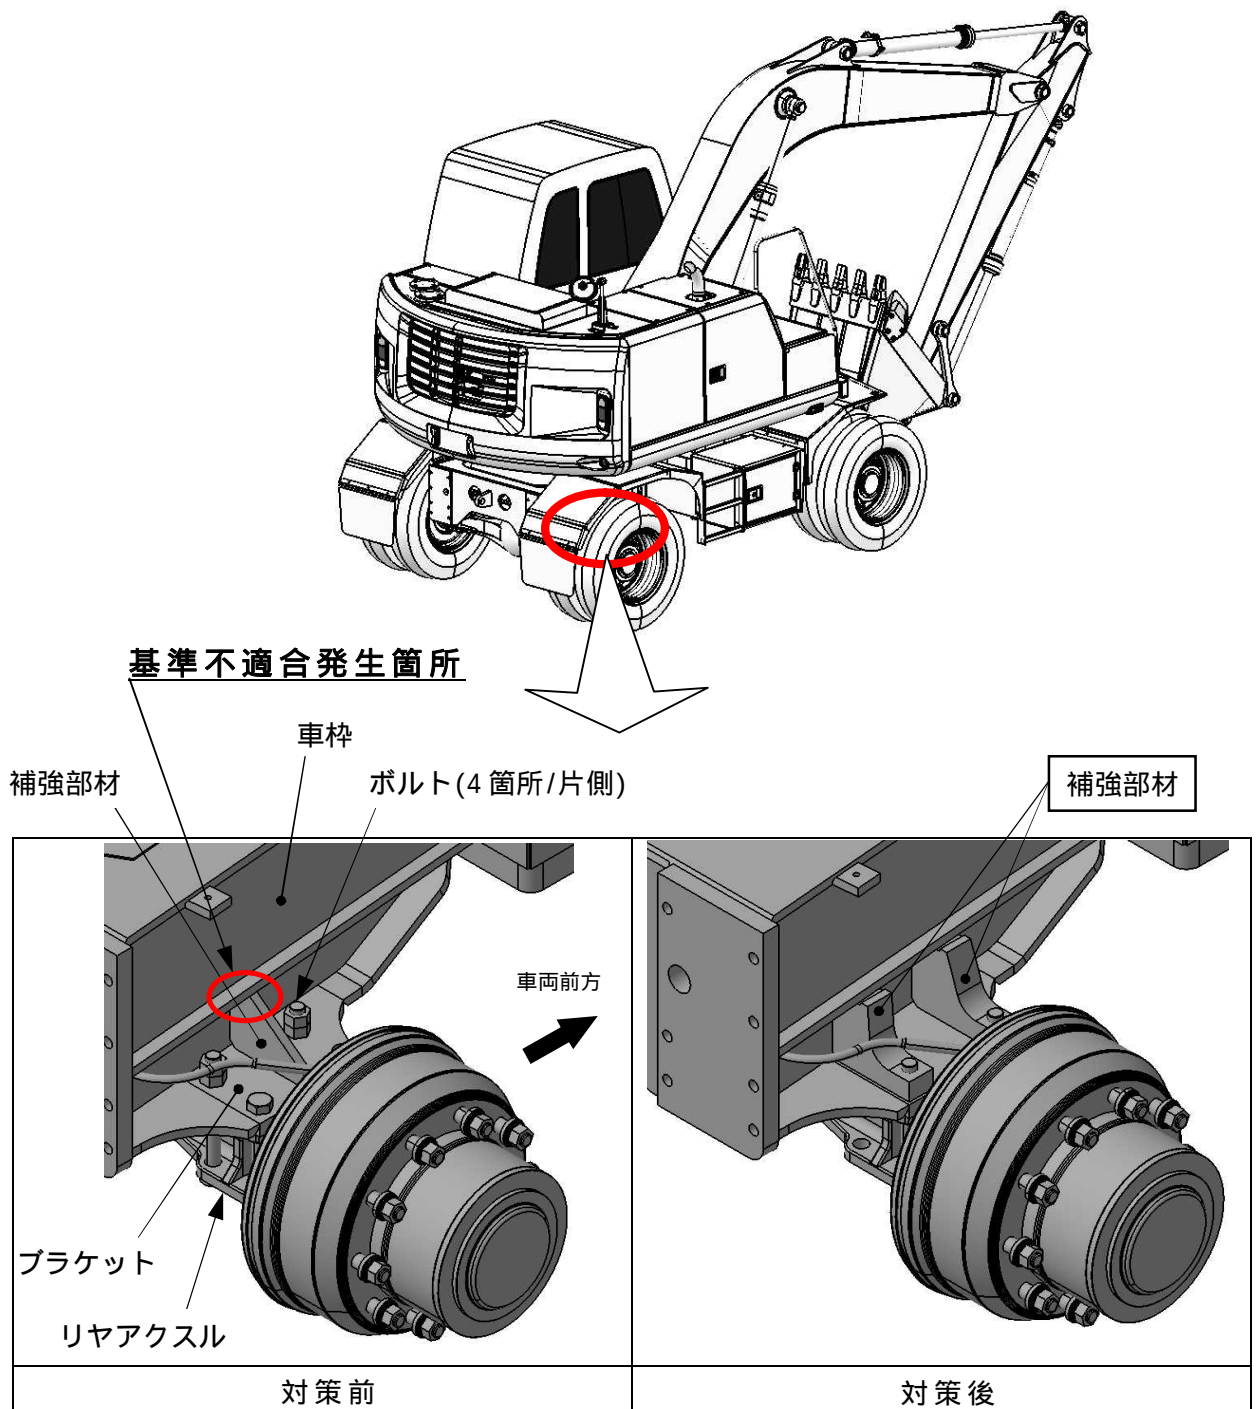
リヤアクスル固定ブラケットの剛性が低いため、掘削作業時のブラケットの撓みにより、当該ブラケットの亀裂やリヤアクスル取付ボルトの折損が発生する場合がある。そのため、そのままの状態で使用を続けると、最悪の場合、走行時にリヤアクスルが脱落し、走行不能になるおそれがある。

全車両、当該ブラケットの補強部材を除去し、新たに補強部材を取付けるとともに、リヤアクスル取付ボルトを新品に交換する。

識別：ブラケットに補強部材が追加されていることで識別する。
