## 改善箇所説明図

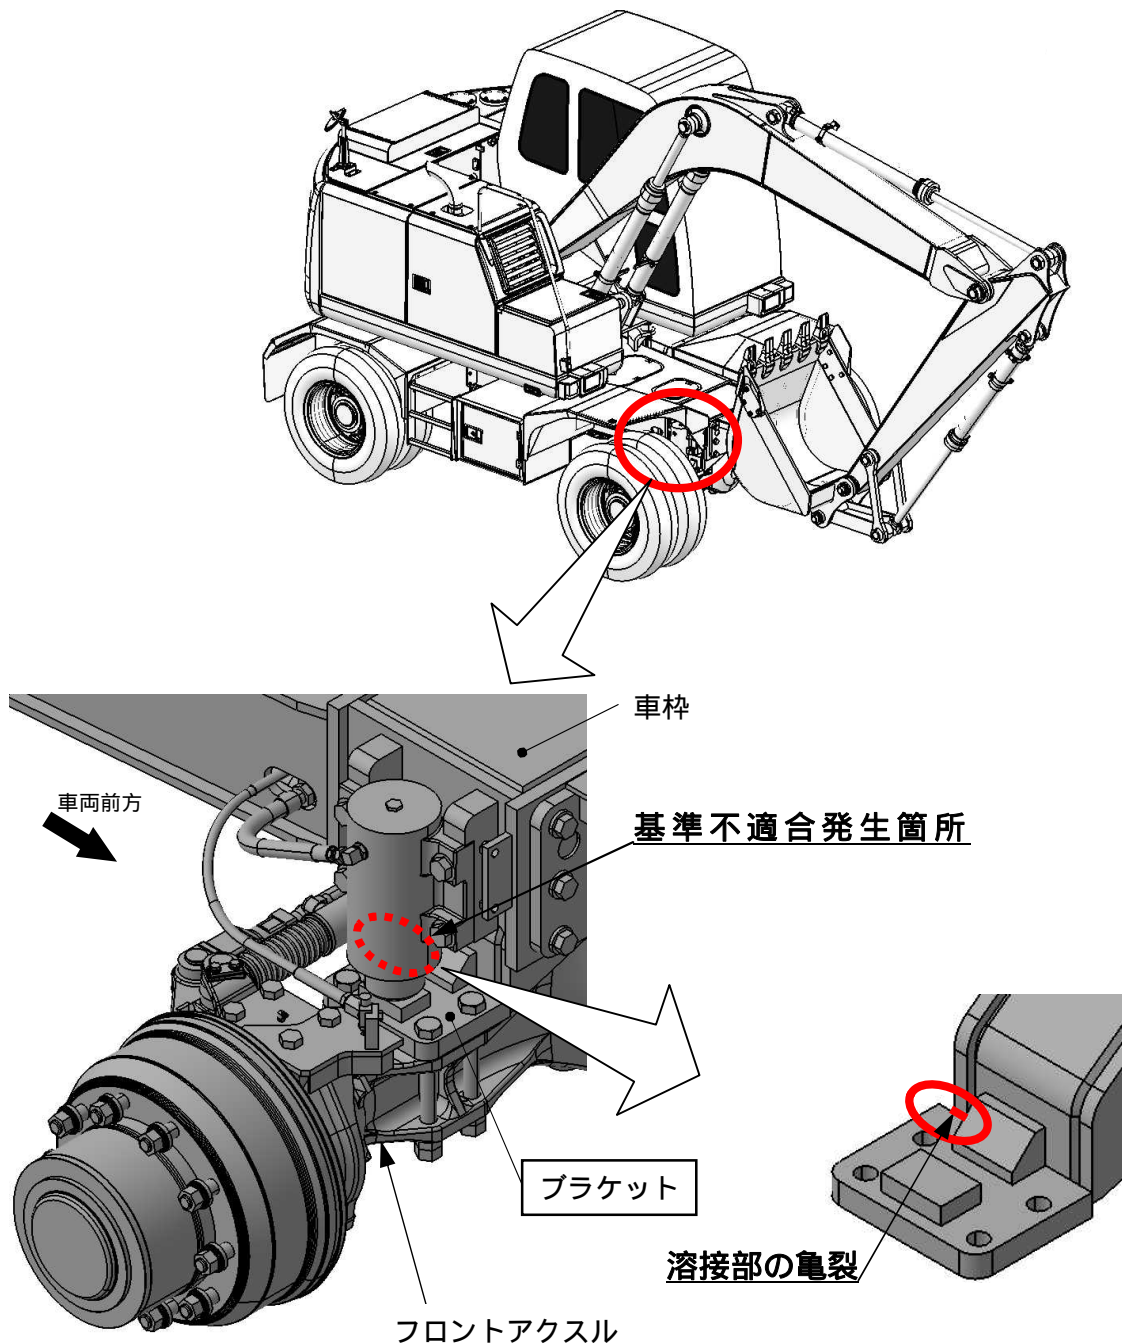
フロントアクスル固定ブラケットにおいて、溶接方法が不適切なため強度が不足しており、掘削作業時に亀裂が生じるものがある。そのため、そのままの状態で使用を続けると、最悪の場合、走行時にフロントアクスルが脱落し、走行不能になるおそれがある。

全車両、当該ブラケットの溶接部を点検し、亀裂のあるものは補修した上で追加溶接を行い、亀裂のないものは追加溶接を行う。
