# 改善箇所説明図

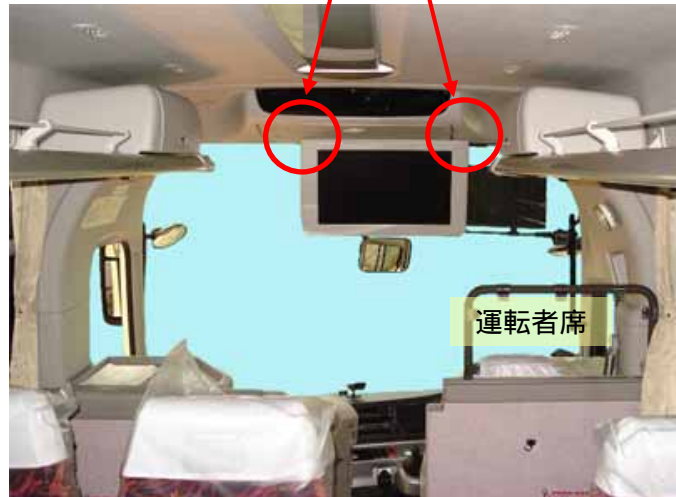
基準不適合発生箇所

運賃表示用モニター取付け金具一式

亀裂

破断

高速路線バスにおいて、運賃表示用モニターの取付け金具の強度が不足しているため、車両振動により当該金具に亀裂が発生するものがある。そのため、そのままの状態で使用を続けると、亀裂の進行によって当該金具が破断して運賃表示用モニターが垂れ下がり、運転者の視界を妨げるおそれがある。

全車両、運賃表示用モニターの取付け金具一式を、対策品と交換する。

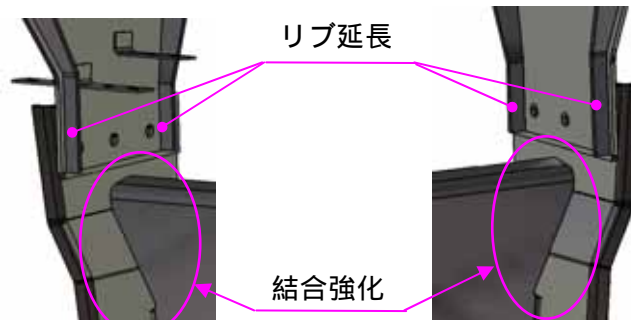
改善後

リブ延長

結合強化
