## 改善箇所説明図

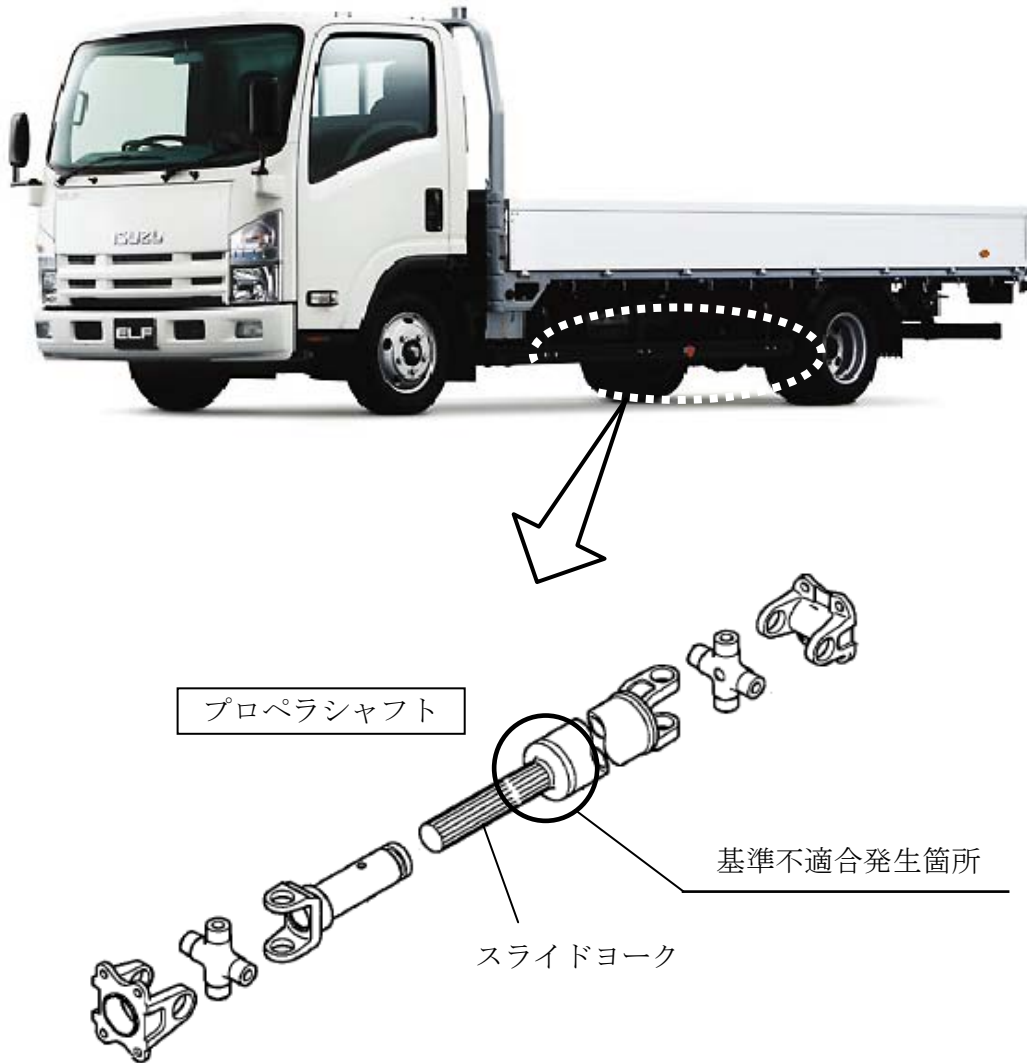
プロペラシャフトのスライドヨークスプライン根元部の高周波焼入れ範囲が不適切なため、強度が不足しているものがある。そのため、そのまま使用を続けると、当該部に亀裂が生じ、最悪の場合、プロペラシャフトが折損し走行不能になるおそれがある。

改善の内容：プロペラシャフトを良品に交換する。

識別：キャブブロックレバー部に黄色ペイントを塗布する。
