# 改善箇所説明図

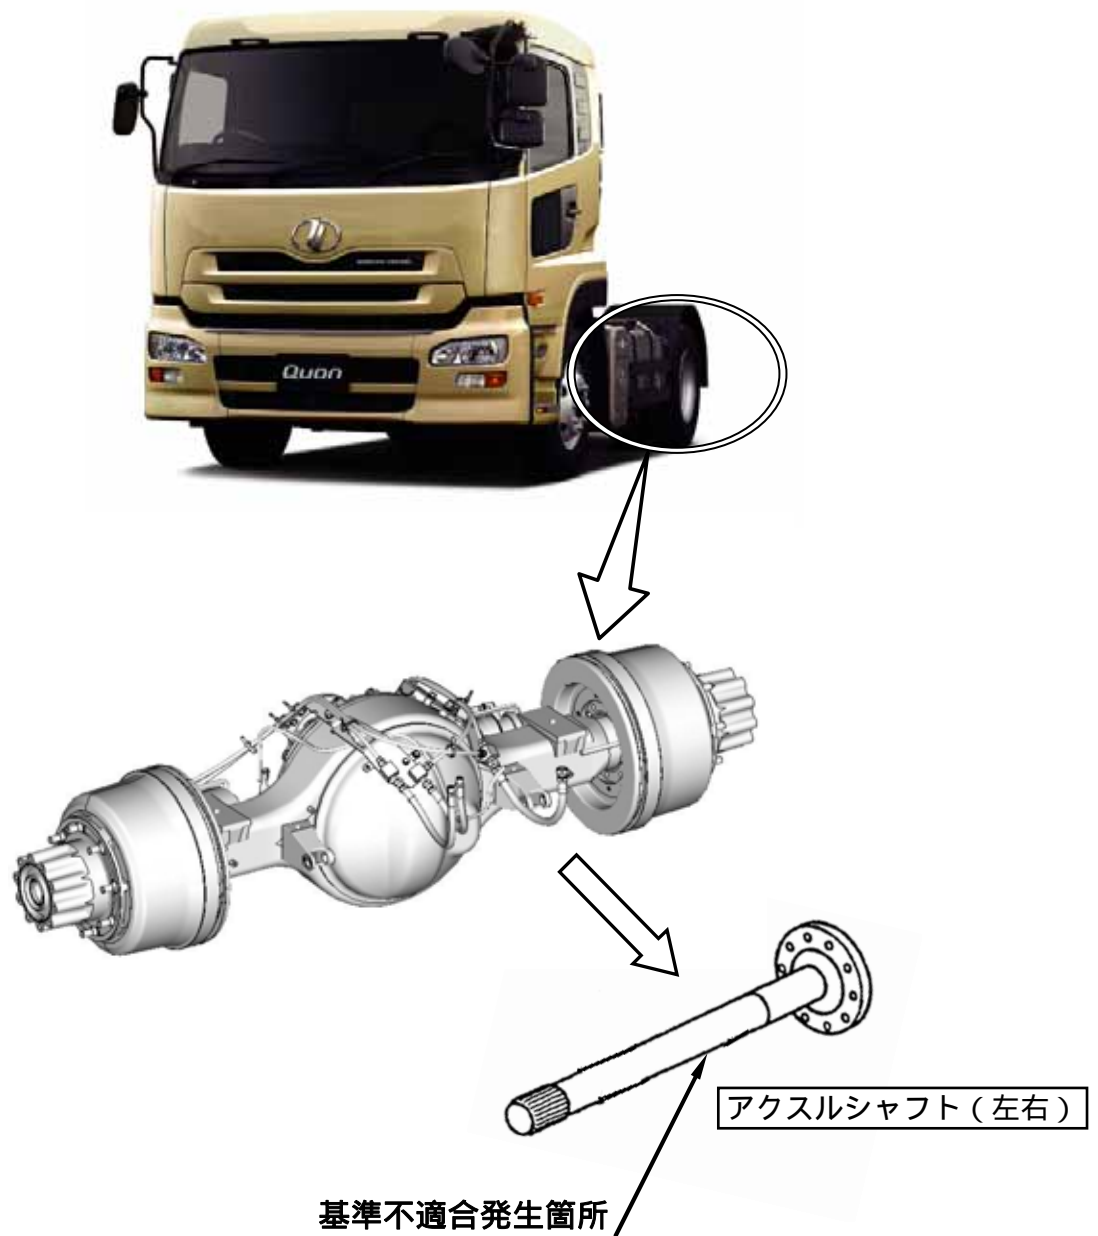
アクスルシャフトの熱処理が不適切なため、強度が低下しているものがある。  
そのため、そのまま使用を続けると、最悪の場合、当該シャフトが折損し、走行  
不能となるおそれがある。

全車両、アクスルシャフトを良品と交換する。

注：  内は交換部品を示す。

識別：アクスルシャフトのフランジ部に、白色ペイントを塗布する。
