# 改善箇所説明図

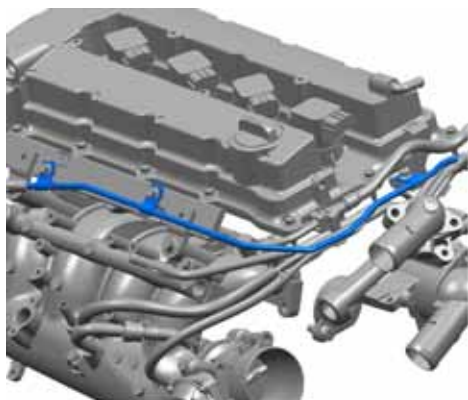
### 改善前

エンジンの燃料装置において、燃料リターンパイプの固定構造が不適切なため、エンジン振動により当該パイプ固定部の応力が高くなるものがある。そのため、そのまま使用を続けるとパイプに亀裂が発生し、燃料が漏れるおそれがある。

全車両、燃料リターンパイプの固定構造を変更するとともに、燃料リターンパイプを新品と交換する。

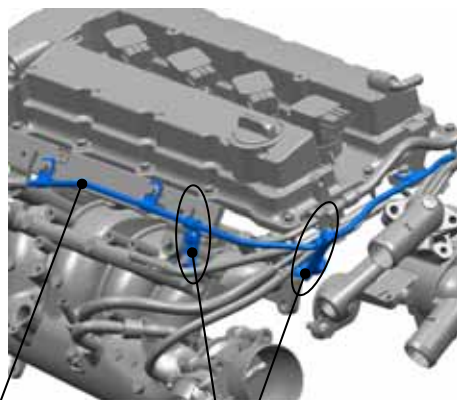
### 改善後

燃料リターンパイプ

固定ブラケット追加(2箇所)
