# 改善箇所説明図③

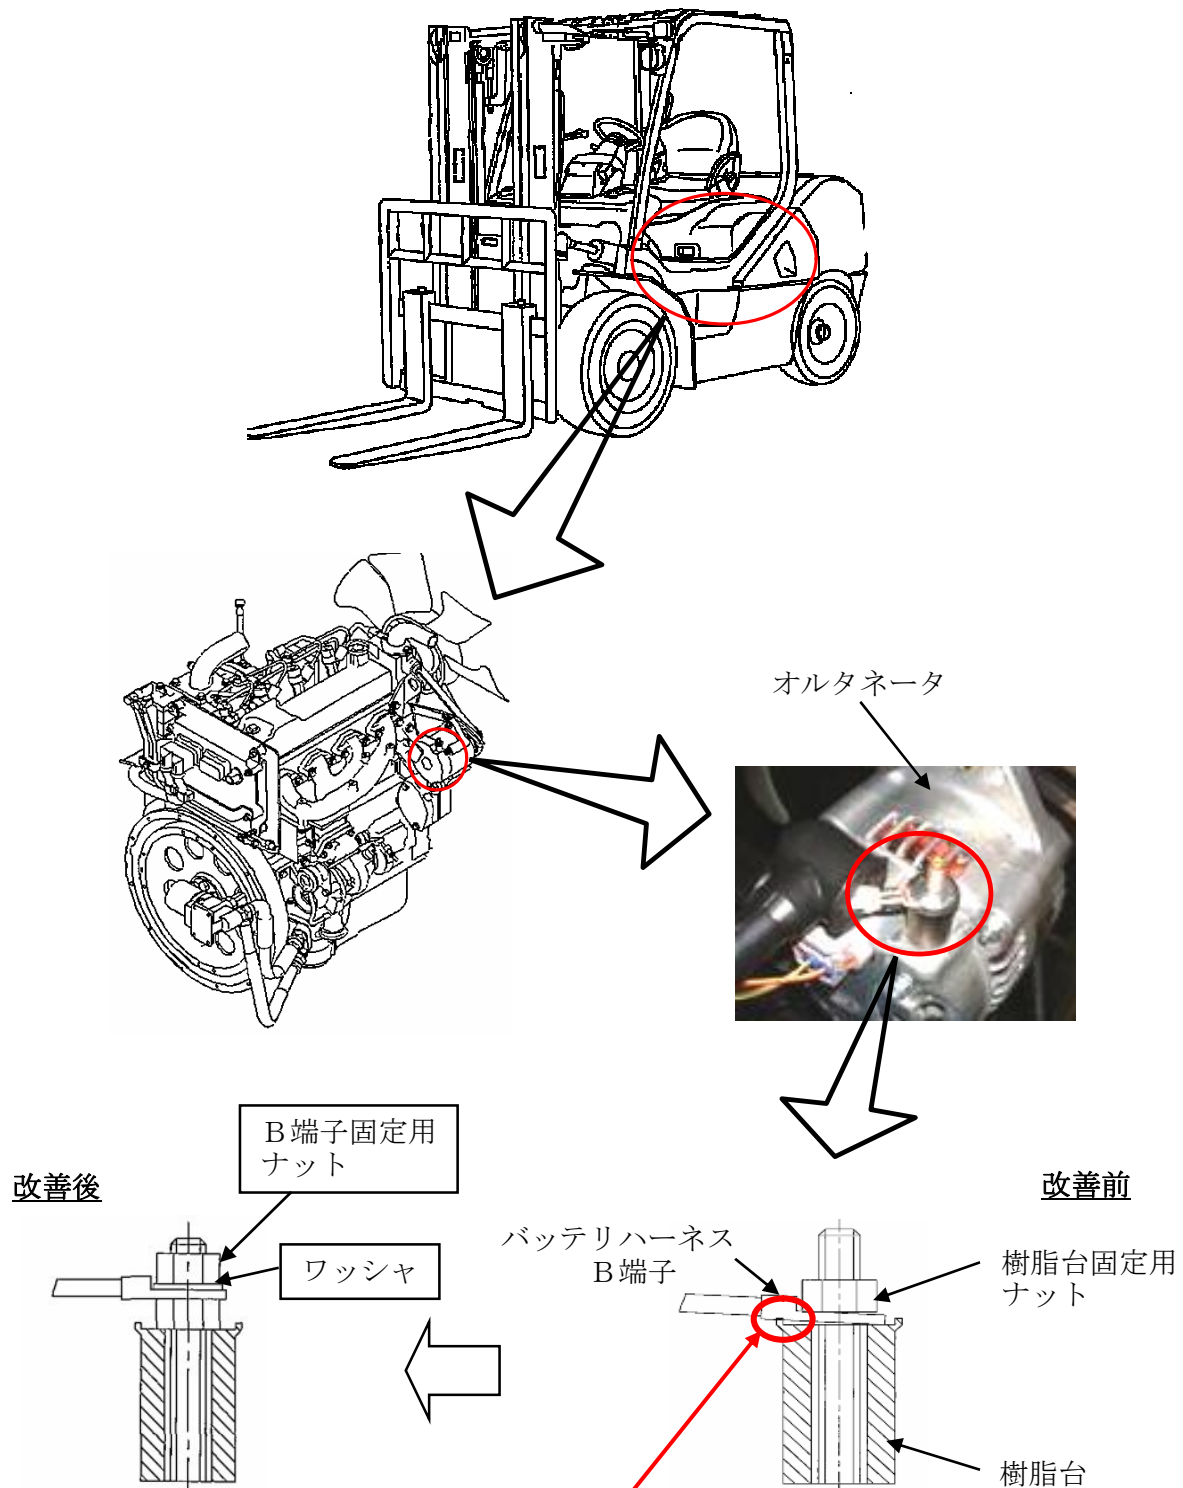
基準不適合発生箇所

（オルタネータに接続されているバッテリーハーネスにおいて、接続方法が不適切なため、当該接続部が緩むものがある。そのため、そのままの状態で使用を続けると、バッテリーが充電されなくなり、最悪の場合、原動機が停止し、再始動できなくなるおそれがある。）

全車両、バッテリーハーネスの接続方法を正規な接続方法に変更する。

識別：オルタネータ側面に白色ペイントを塗布する。

白色ペイント塗布
