## 改善箇所説明図

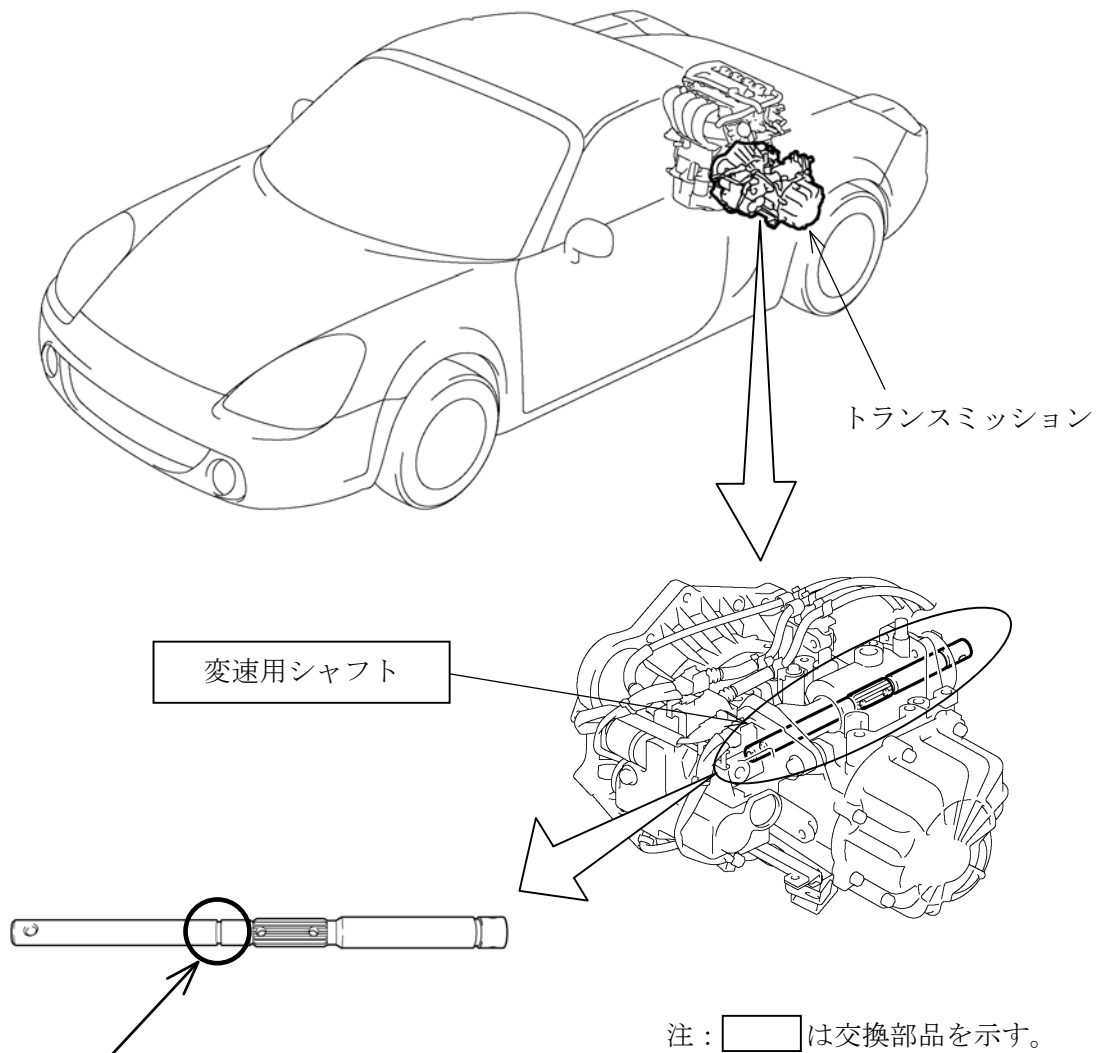
### 基準不適合発生箇所

トランスミッション内部の変速用シャフト表面の熱処理が不十分なため、シフト操作を繰り返すと当該シャフトに亀裂が発生し、折損することがある。そのため、トランスミッション警告灯が点灯して、変速不能となり、停車と同時にエンジンが停止し走行不能となるおそれがある。

全車両、当該変速用シャフトを良品に交換する。

識別：改善済車両にはエンジンルーム内の右リヤサスペンションタワー側面に黄色ペイントを塗布する。
