# 改善箇所説明図

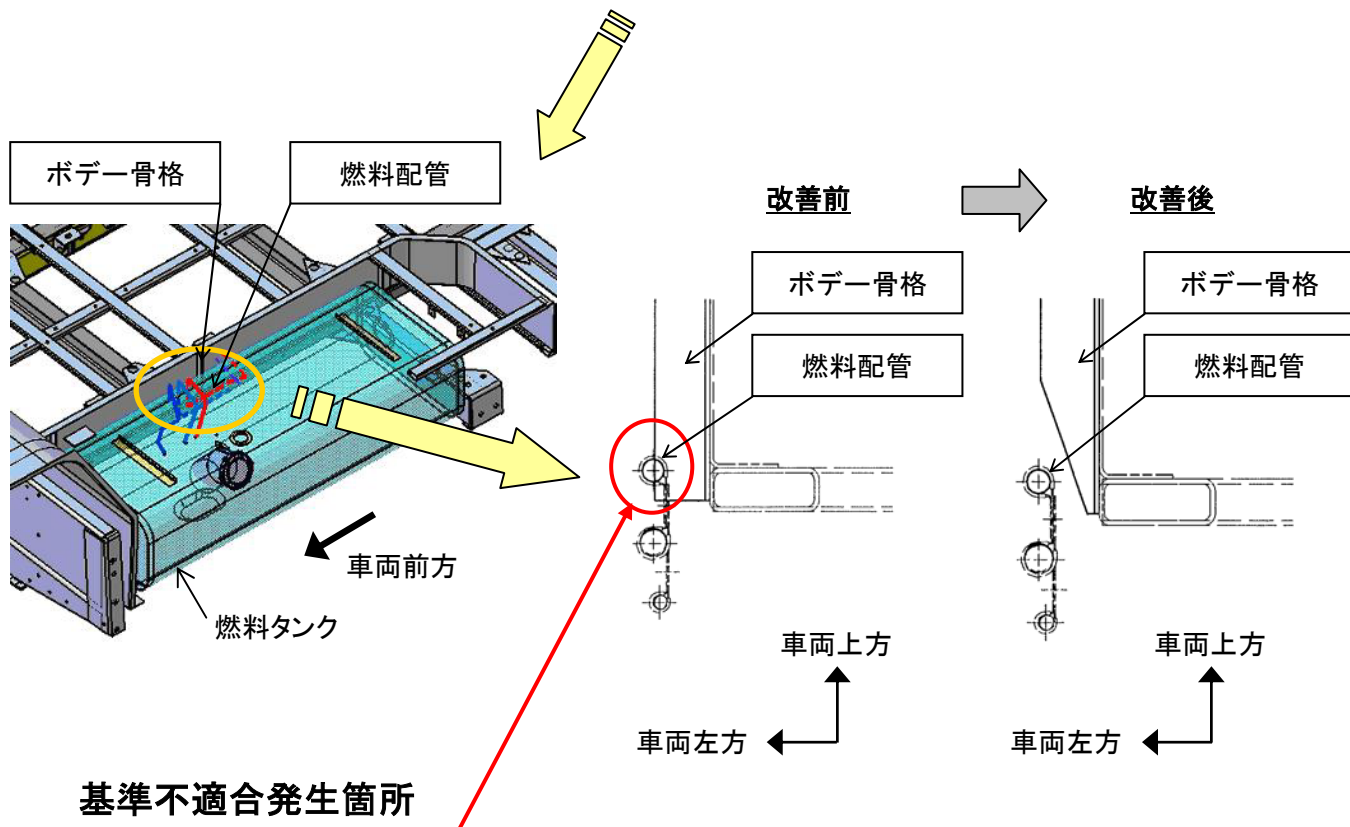
ハイブリッドバスにおいて、ボデー骨格の形状が不適切なため、燃料配管に干渉するものがある。そのため、そのままの状態で使用を続けると、燃料配管が損傷して燃料が漏れるおそれがある。

全車両、干渉部位のボデー骨格を補修し、燃料配管との隙間を確保する。また、燃料配管に損傷がある場合は新品に交換する。
