## 改善箇所説明図

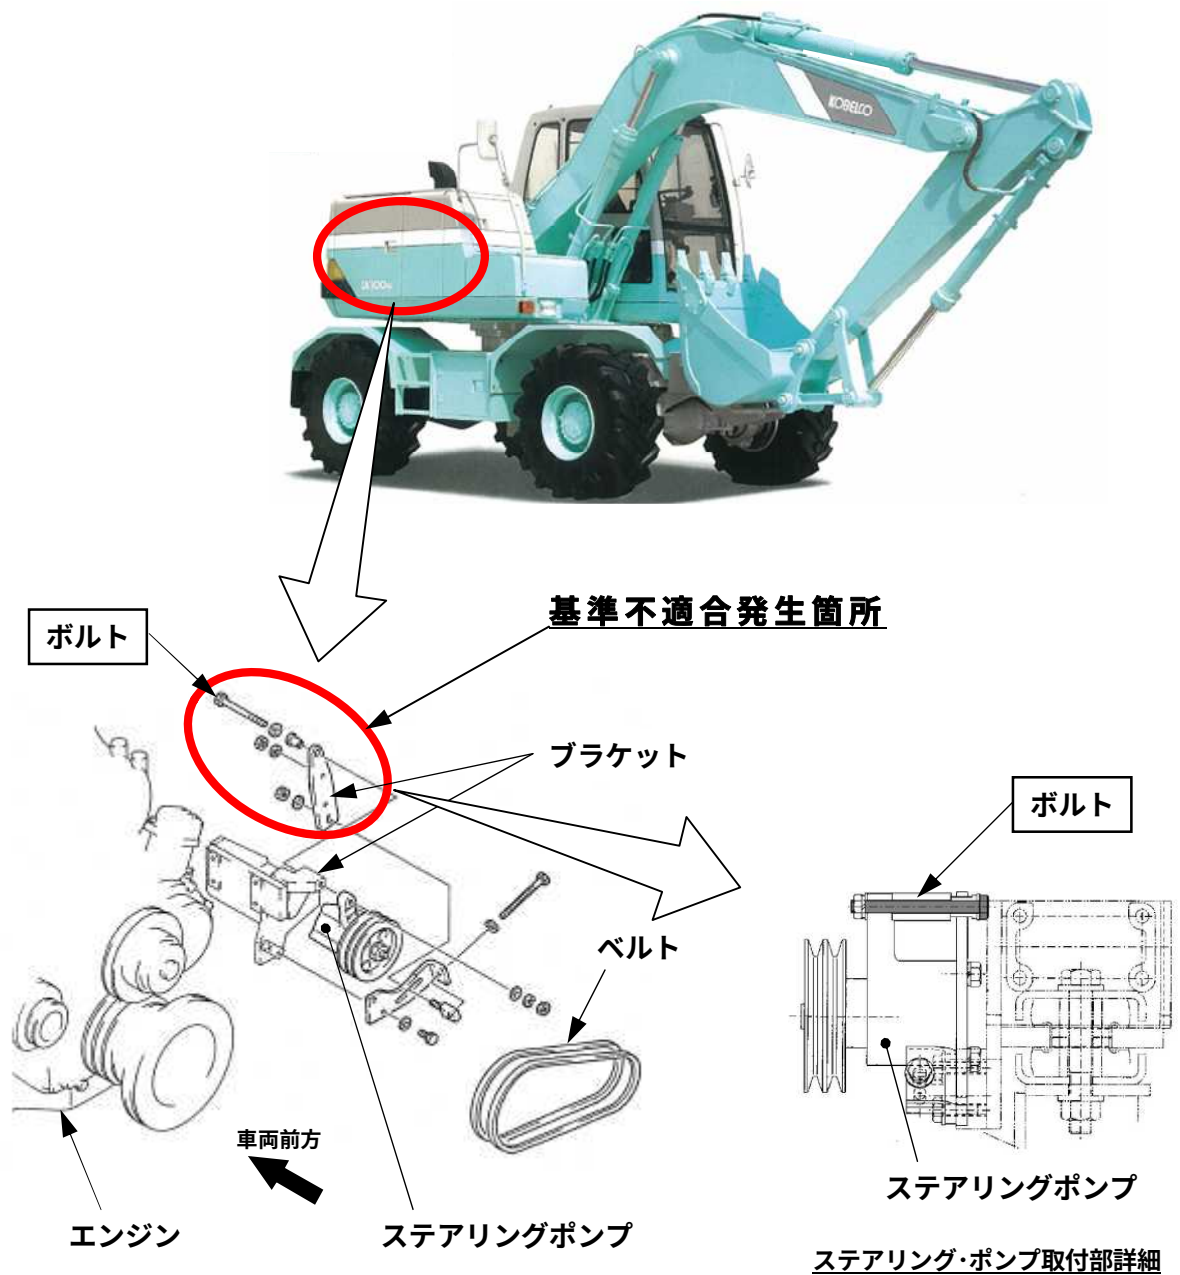
かじ取り装置において、パワーステアリング・ポンプ取付金具の取付穴に加工不良のものがあり、そのままの状態で使用を続けると、パワーステアリング・ポンプ取付ボルトが緩み、最悪の場合、当該取付ボルトが折損し、パワーステアリングの機能が損なわれ、確実なかじ取り操作ができなくなるおそれがある。

全車両、当該ボルトを対策品と交換し、規定トルクで確実に締め付ける。

識別：ブラケットのボルト頭部近傍に白色ペイントを塗布する。
