## 改善箇所説明図

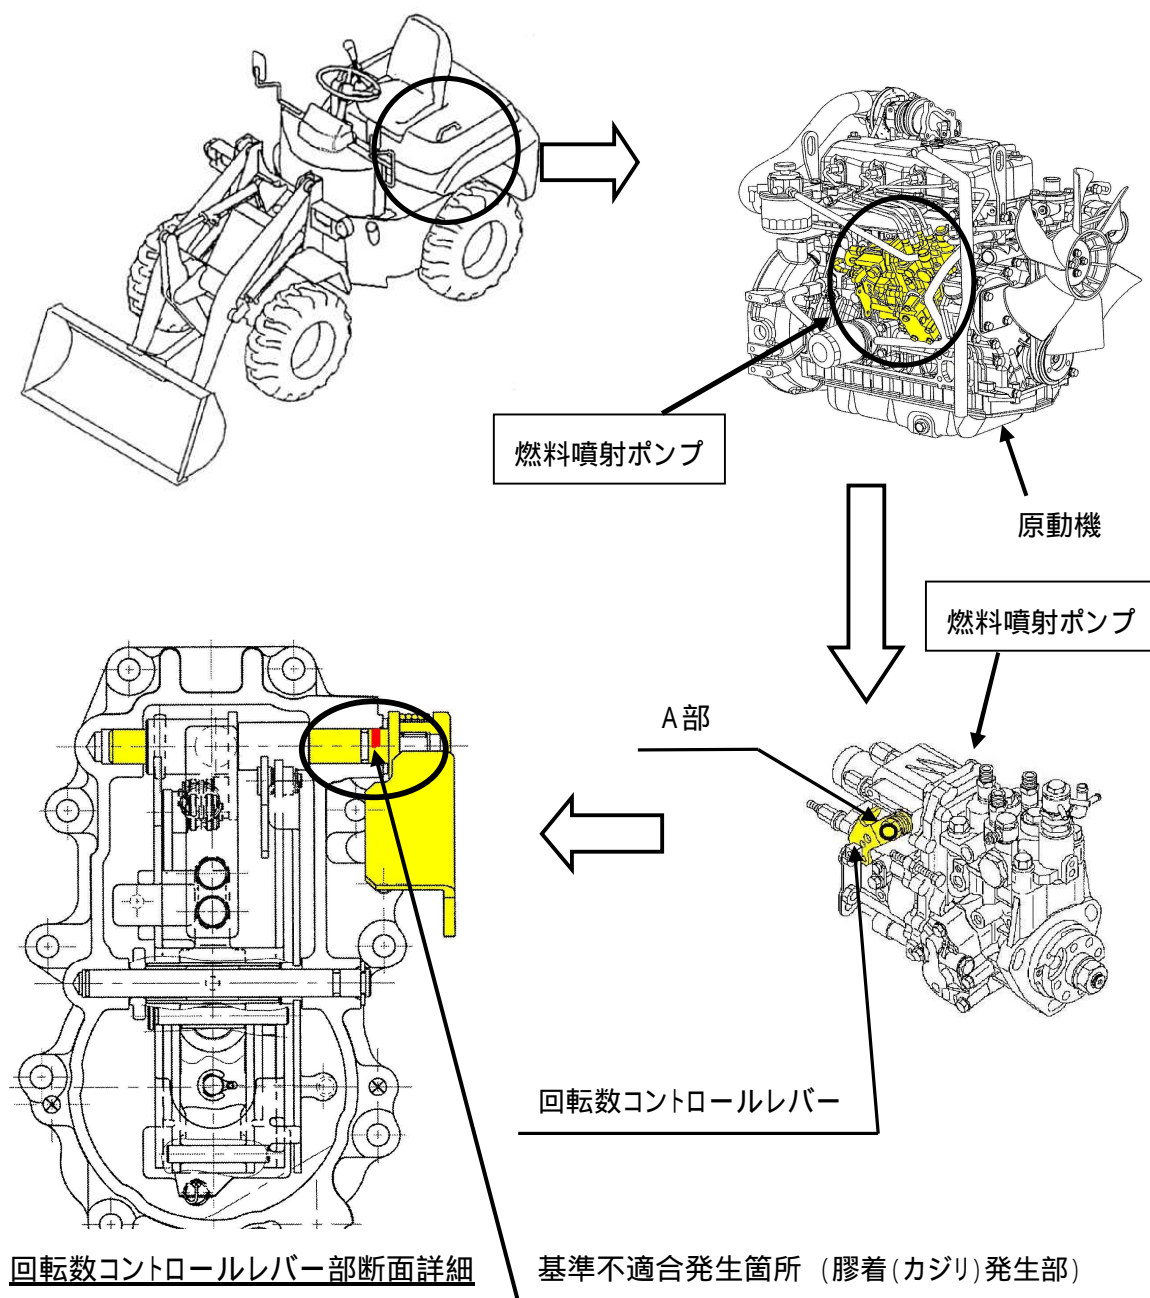
燃料噴射ポンプの回転数コントロールレバー軸の軸受けの材質及び当該軸と軸受けの隙間が不適切なため、アクセル操作を繰り返すと当該軸と軸受け部が膠着し、アクセルペダルを戻してもレバーの戻りが不十分となるものがある。そのため、原動機の回転数が下がらなくなるおそれがある。

全車両、燃料噴射ポンプを対策品に交換する。

注：  は、交換部品を示す。

識別： 燃料噴射ポンプ A 部に白色ペイントを塗布する。
