## 改善箇所説明図

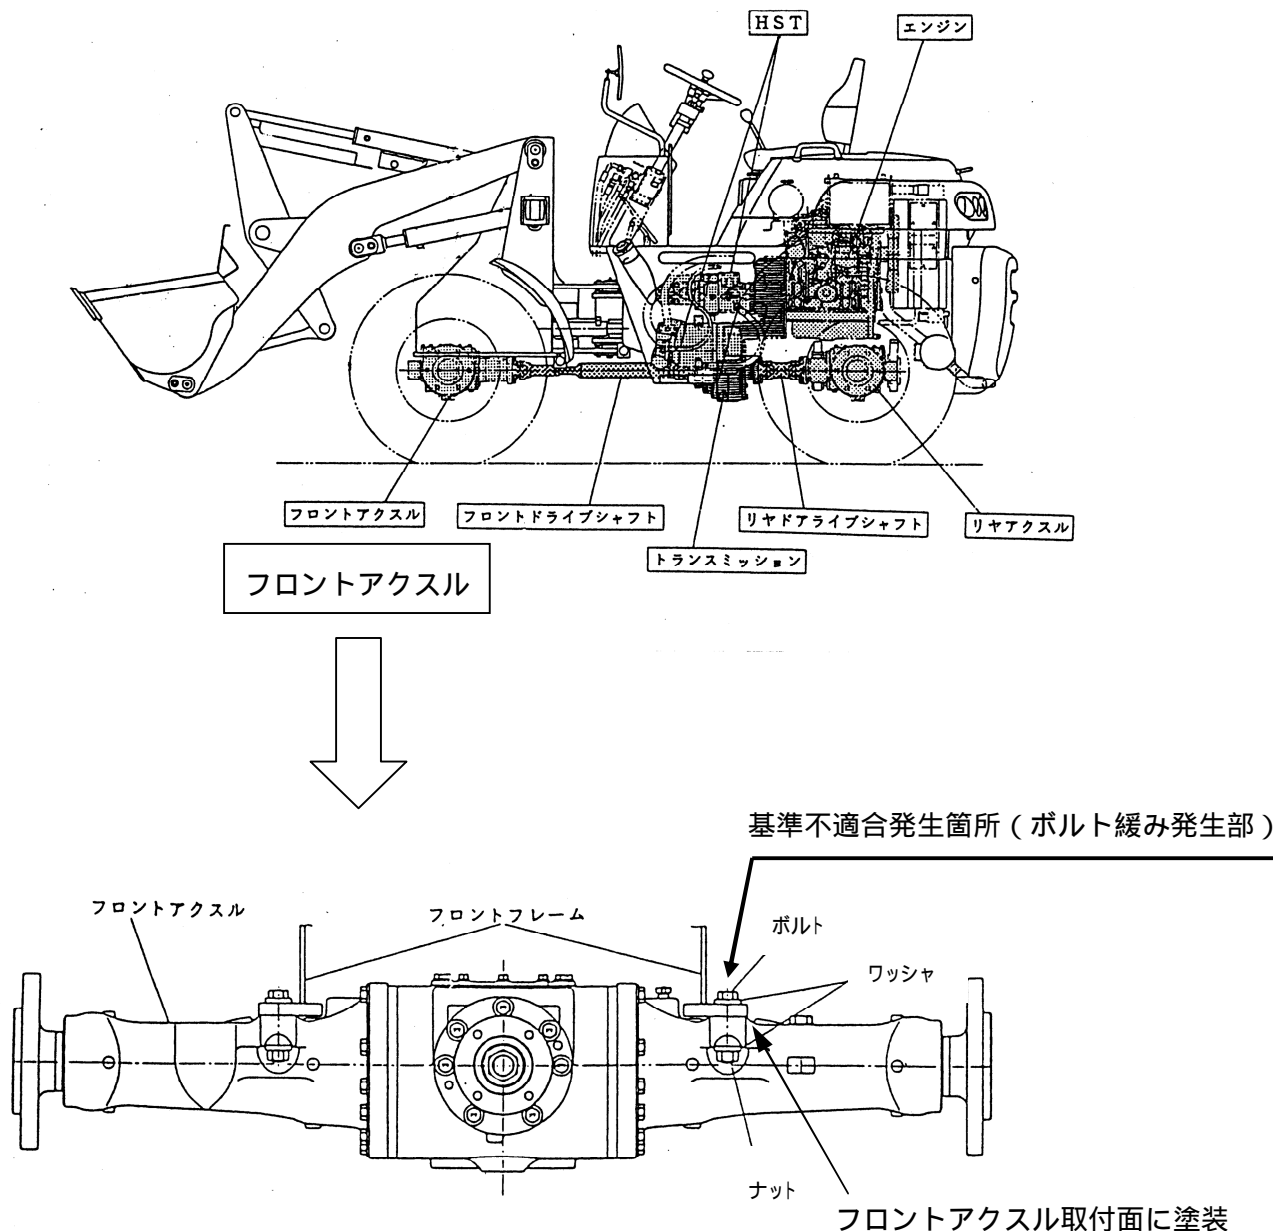
フロントアクスルを車台に固定する取付ボルトの締付トルク設定値が不適切であるため、除雪等の作業時の負荷の繰り返しにより当該ボルトが緩むおそれがある。また、一部の車両において、当該フロントアクスル取付面に塗装が残っていたため、取付ボルトの初期締付トルクが低下したものがある。そのため、そのまま使用を続けると、当該取付面にガタが生じ、最悪の場合、当該ボルトが折損し、フロントアクスルが脱落するおそれがある。

全車両、フロントアクスル取付ボルトを交換し、適切なトルクで締付ける。また、フロントアクスル取付面に塗装が残っている車両にあっては、当該フロントアクスル取付面の塗装を除去する。

識別： フロントアクスルに白色ペイントを塗布する。
