## 改善箇所説明図

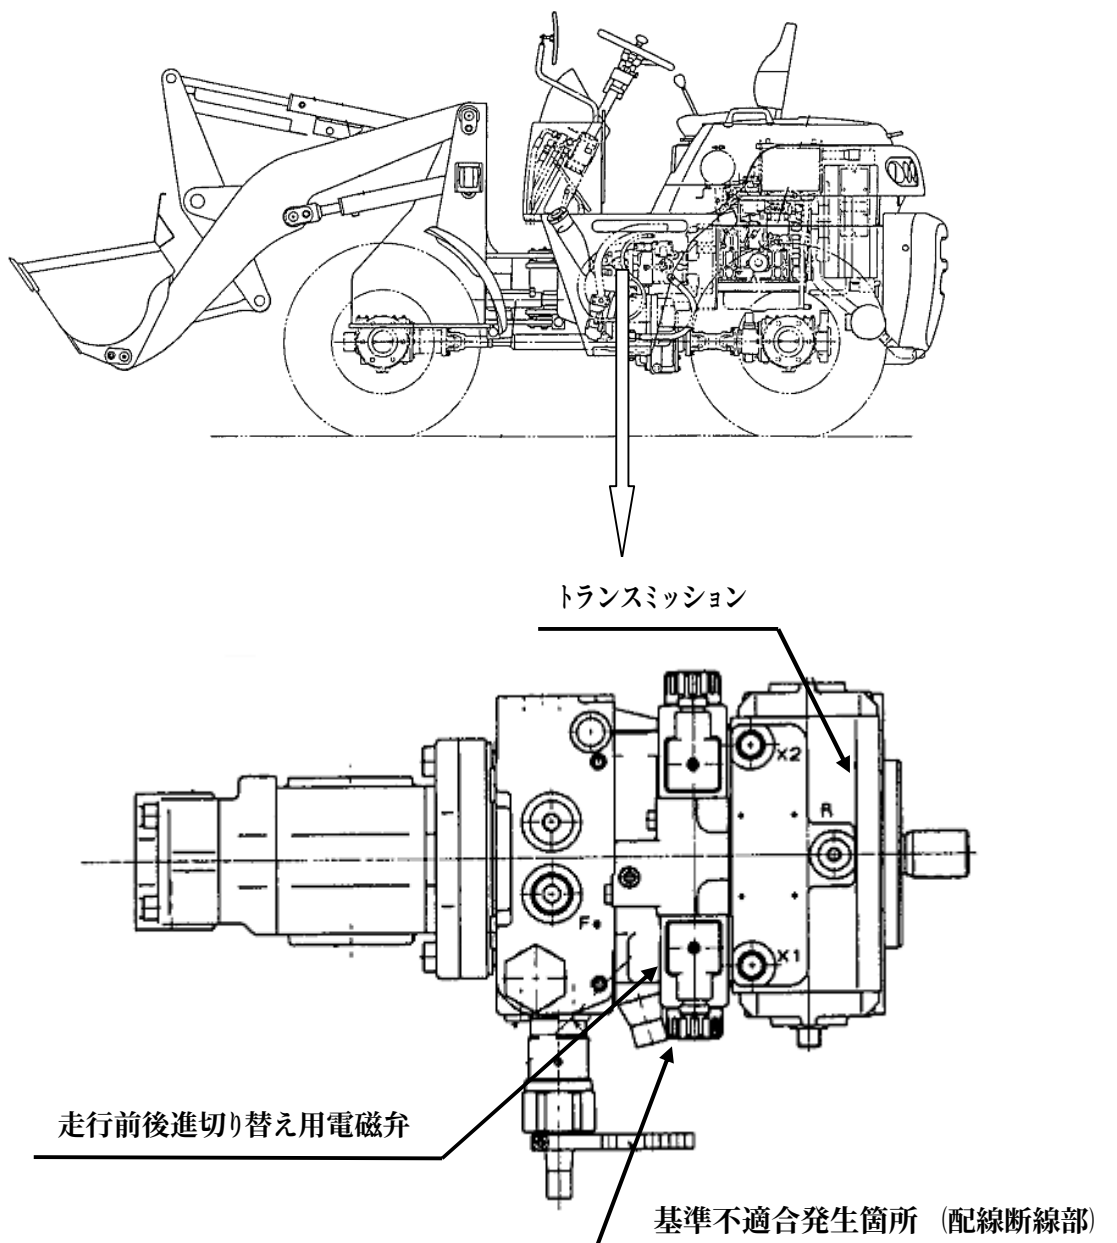
動力伝達装置において、前後進切り替え用電磁弁の配線固定が不適切なため、トランスミッションの振動により配線が共振し断線するものがある。そのため、電磁弁の前後進切り替えができなくなり、最悪の場合、走行不能となるおそれがある。

全車両、走行前後進切り替え用電磁弁の配線を対策品と交換する。

識別： 走行前後進切り替え用電磁弁に白色ペイントを塗布する。
