# 改善箇所説明図

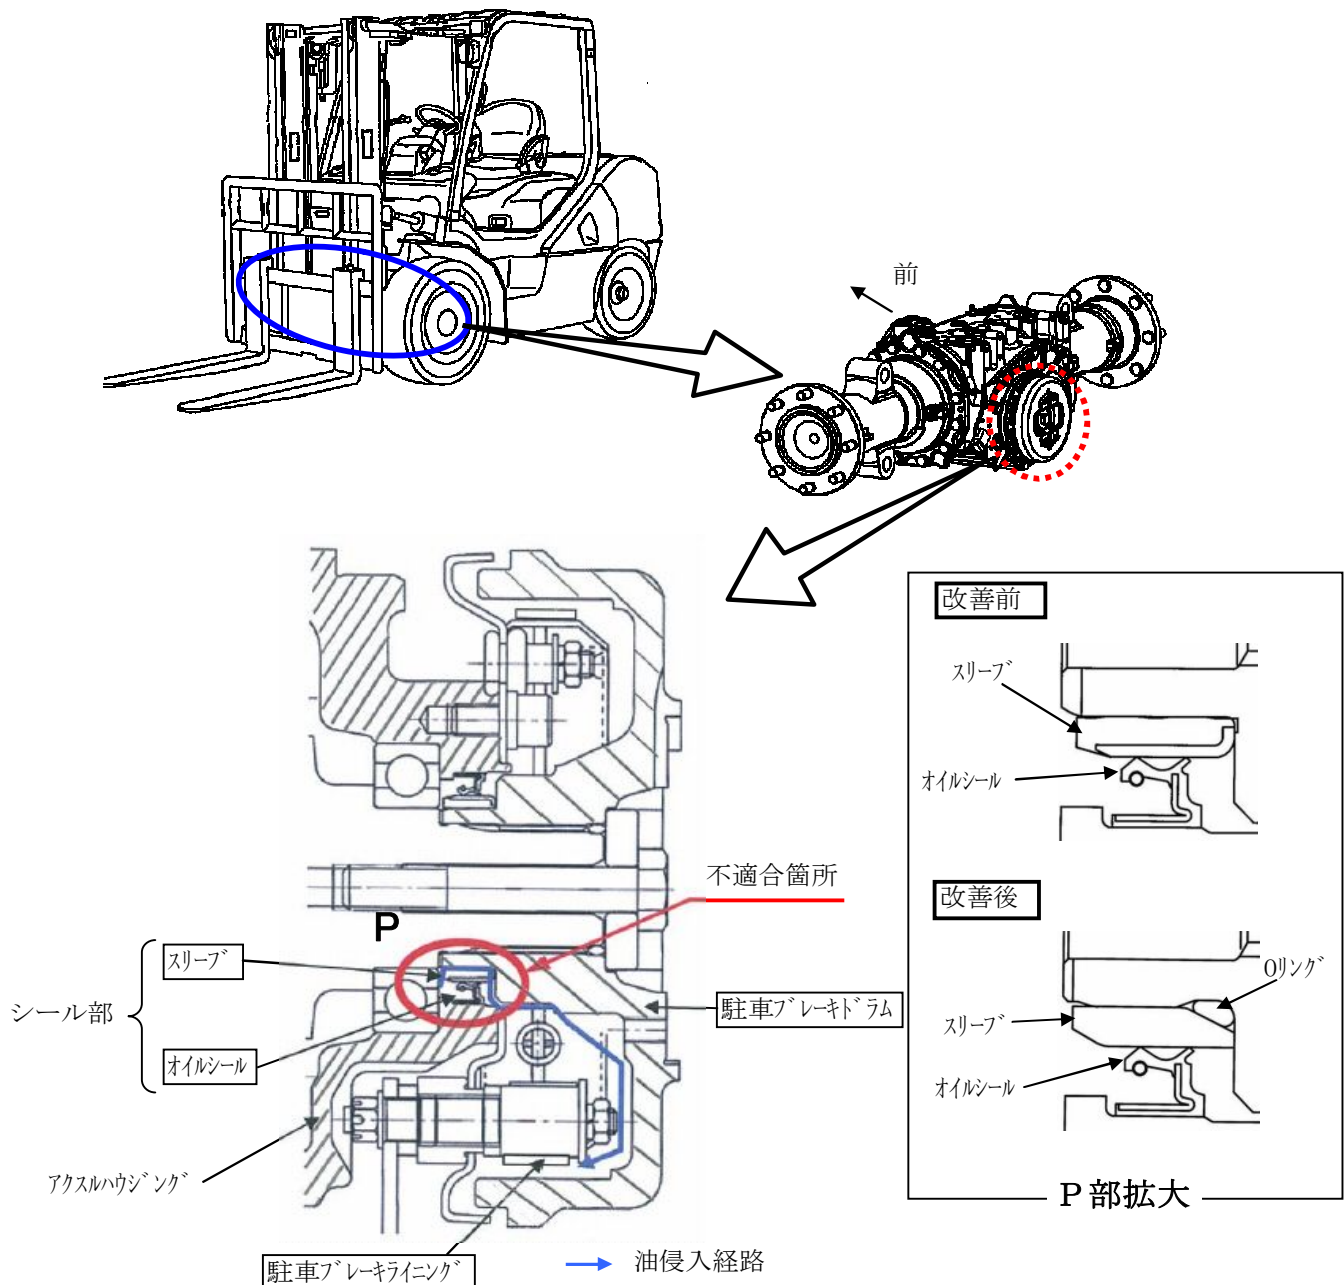
フォークリフトの前車軸において、駐車ブレーキ取り付け部のシール構造が不適切なため、潤滑油が漏れ出すものがある。そのため、漏れた潤滑油が駐車ブレーキ内に浸入し、駐車ブレーキの制動力が低下するおそれがある。

改善の内容  
全車両、当該シール部を対策品に交換するとともに、駐車ブレーキを新品に交換する。
