## 改善箇所説明図

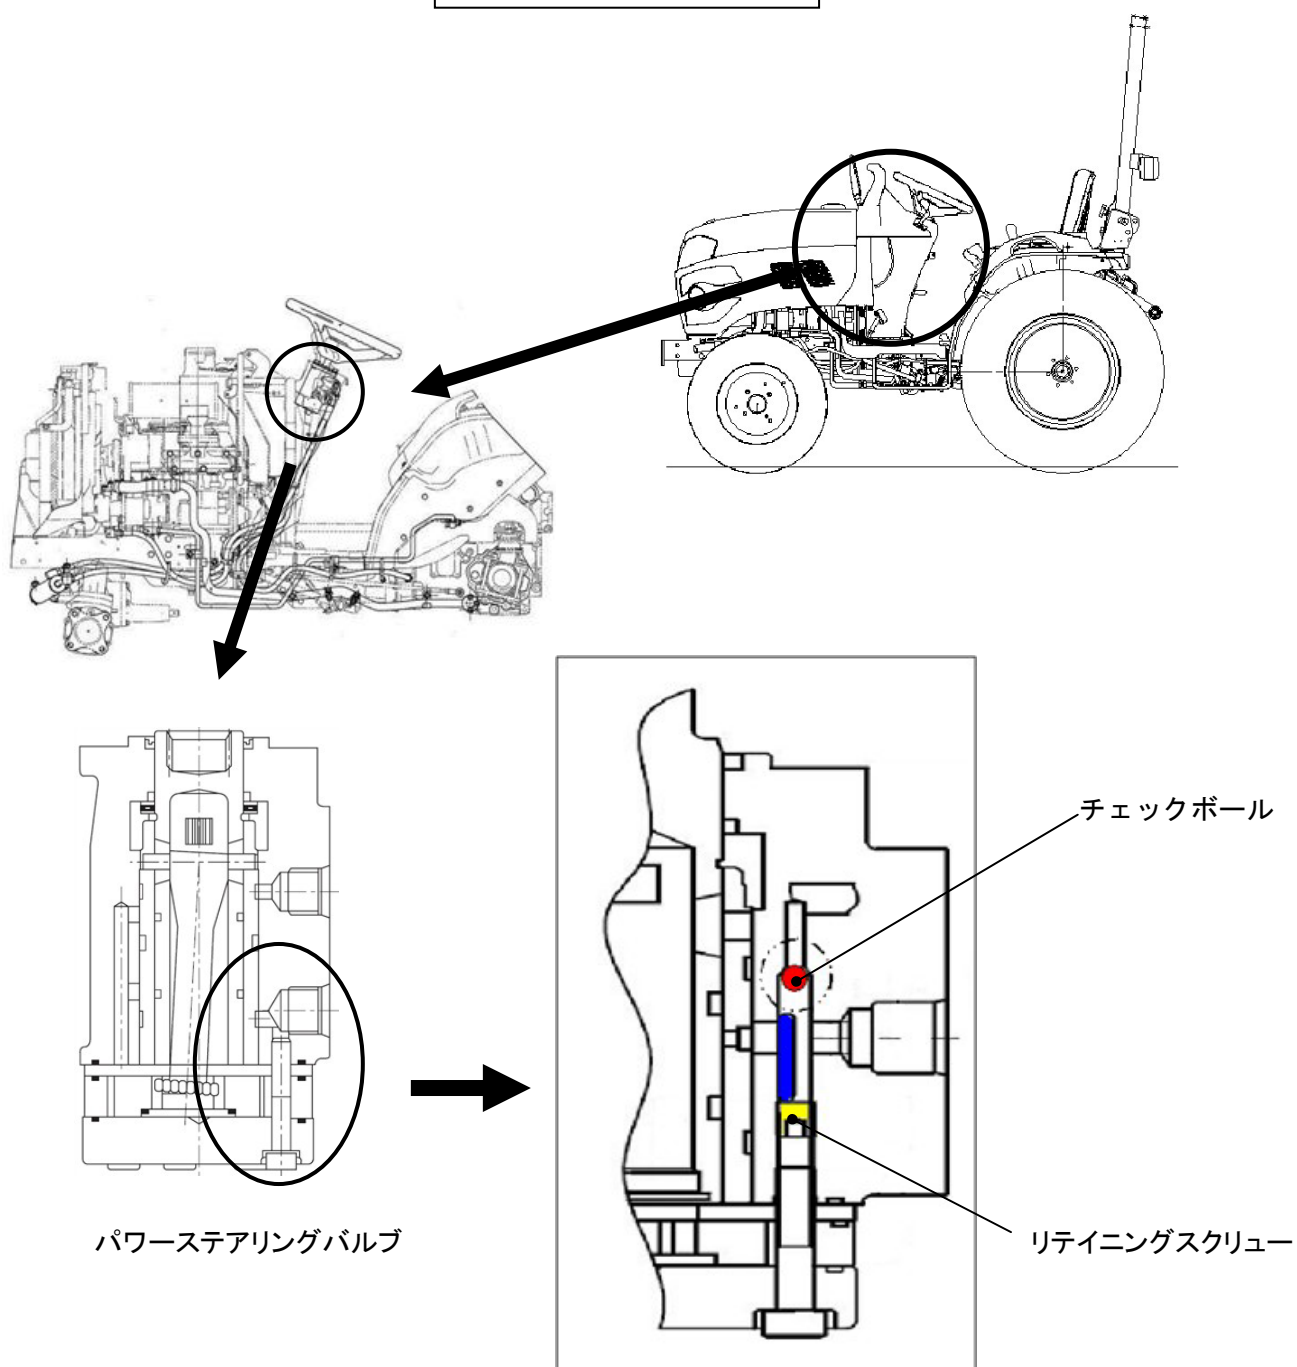
かじ取装置のパワーステアリングバルブにおいて、内部のチェックボールを保持しているリテイニングスクリューの締め付け力が不足しているため、当該スクリューが緩み、チェックボールが油路内に脱落するものがある。そのため、操舵力が増大し、最悪の場合、かじ取操作が出来なくなるおそれがある。

全車両、パワーステアリングバルブのロット番号を確認し、対象ロット番号のものは、リテイニングスクリューを適切に締め付け、位置を確認する。

車両左側のダッシュボードサイドカバーの取り付けボルト頭に白色のペイントを塗布する。
