## 改善箇所説明図

(代表機種:WA100 - 5の例)

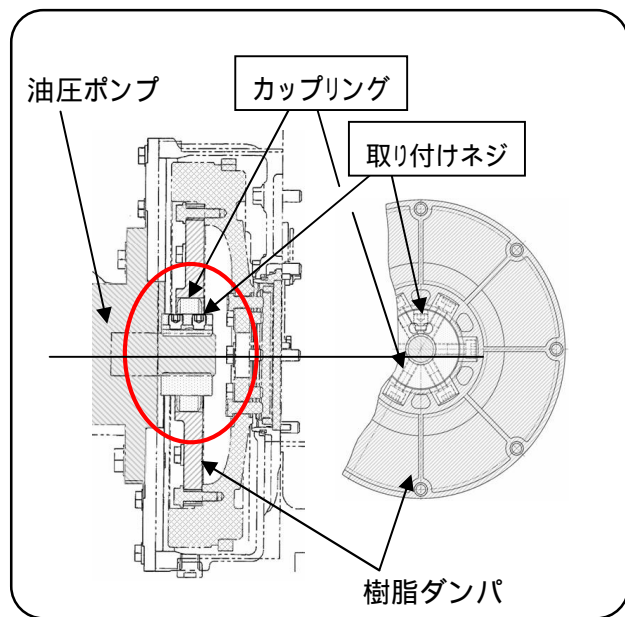
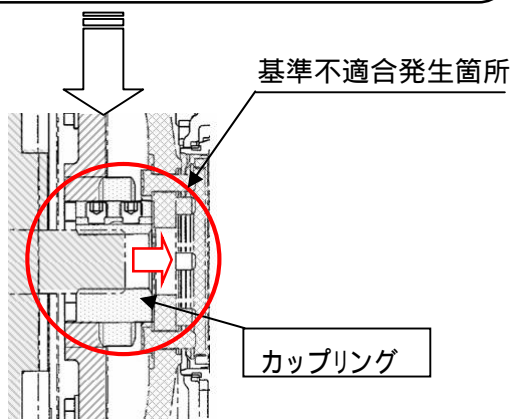
原動機と油圧ポンプの接続部に備えられているダンパカップリングにおいて、取り付けネジの締付けが不適切なものがある。そのため、そのままの状態で使用を続けると、当該カップリングが抜け出し、油圧ポンプが駆動できなくなるため、走行不能になるおそれがある。

改善措置の内容 : 全車両、ダンパカップリングを対策品に交換し、緩み止めを施した新品の取り付けネジで適切に締付ける。

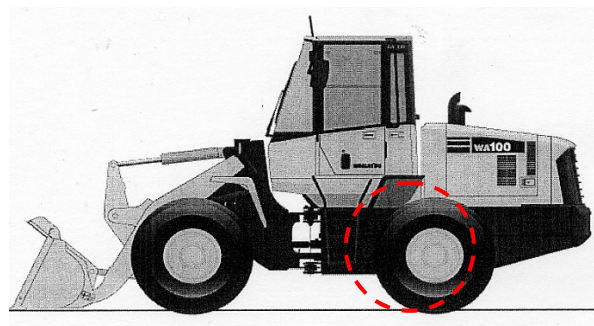
(カップリングが抜け出した状態)

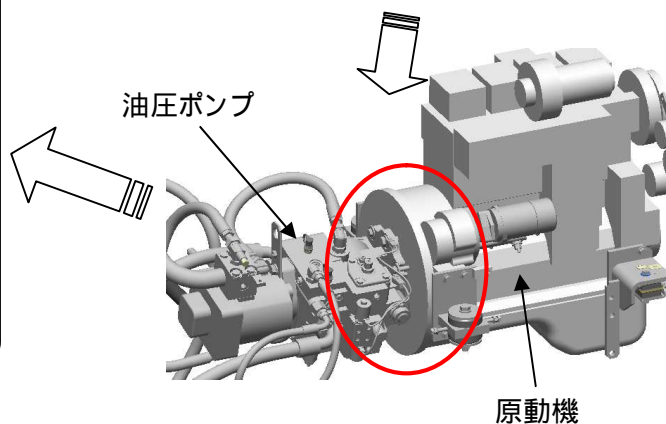
注:   は、交換部品を示す。
