## 改善箇所説明図

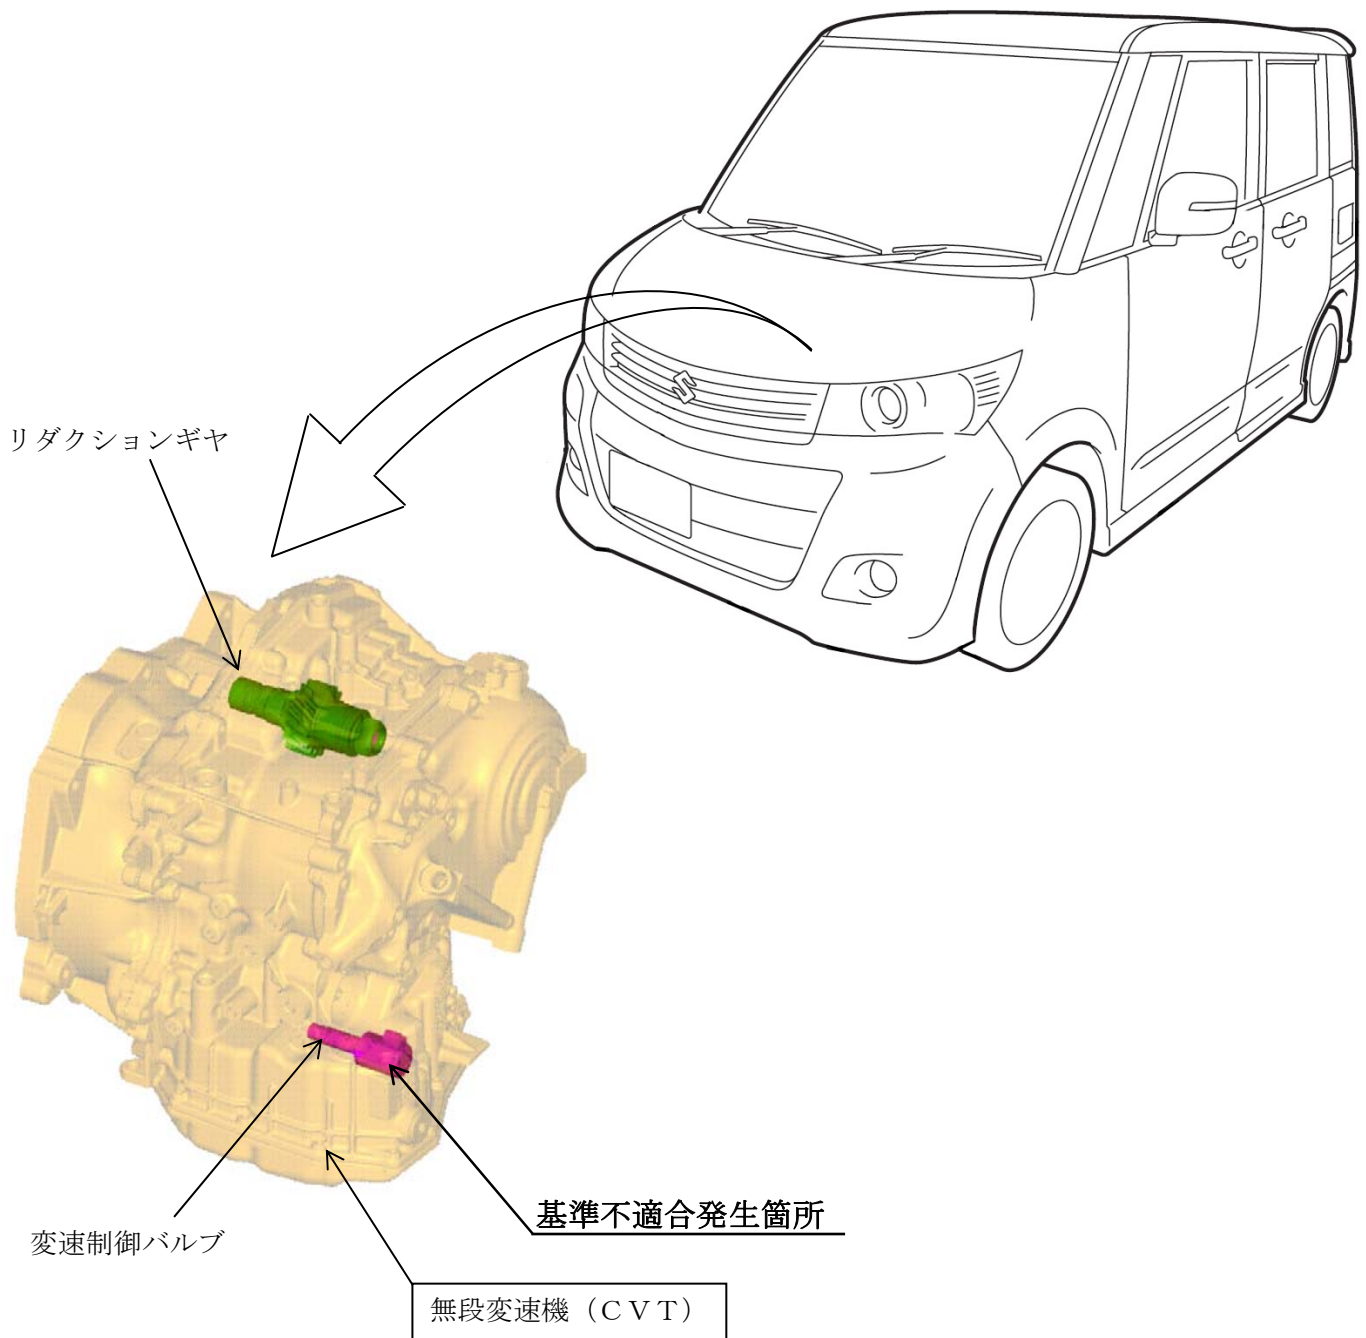
無段変速機 (CVT) のリダクションギヤの製造工程が不適切なため、当該ギヤのオイル通路に切削バリが残存しているものがある。そのため、そのまま使用を続けると、当該バリが変速制御バルブに噛み込み、油圧制御異常の警告灯が点灯して加速不良、またはRレンジからNレンジにシフトした直後に後退するおそれがある。

全車両、無段変速機 (CVT) を良品と交換する。

識別 : ID プレートに緑色のシールを貼付する。
