# 改善箇所説明図

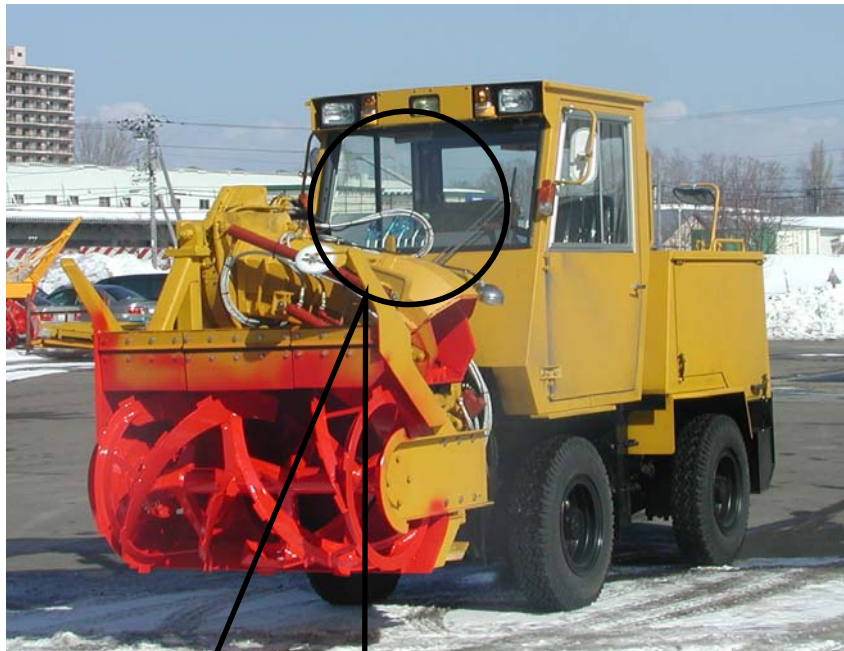
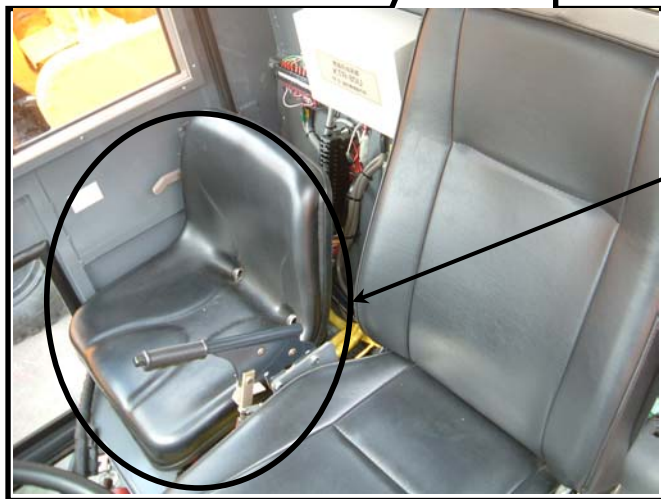
助手席

基準不適合発生箇所

助手席において、座席の奥行の寸法が不足しているため、保安基準に適合していない。

全車両、助手席を対策品と交換する。
