## 改善箇所説明図

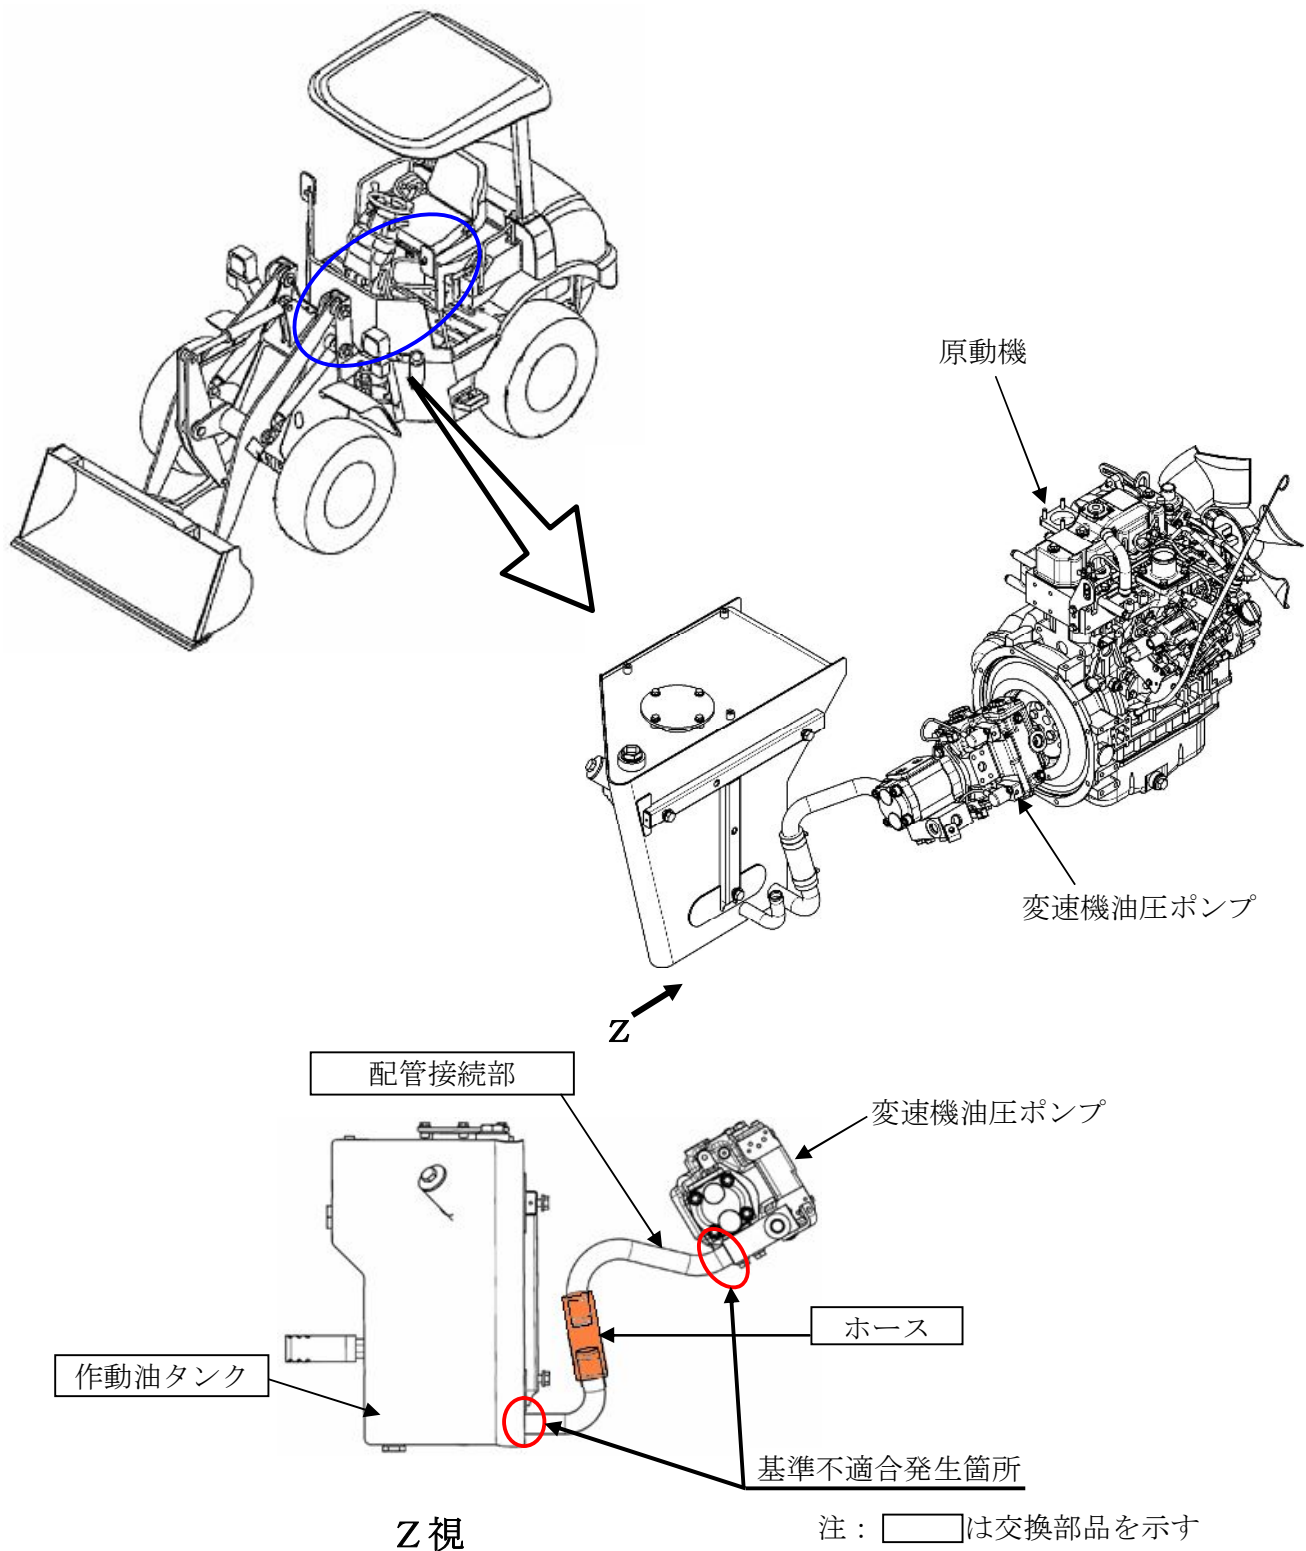
変速機用油圧ポンプと作動油タンクの接続配管において、配管接続部のホースの長さが不足しているため、振動を吸収出来ず、当該配管に亀裂が発生することがある。そのため、そのまま使用を続けると、作動油が漏れ、最悪の場合、走行不能になるおそれがある。

全車両、作動油タンク、接続配管及びホースを対策品に交換する。

識別：作動油タンク側面に白ペイントを塗布する。
