## 改善箇所説明図

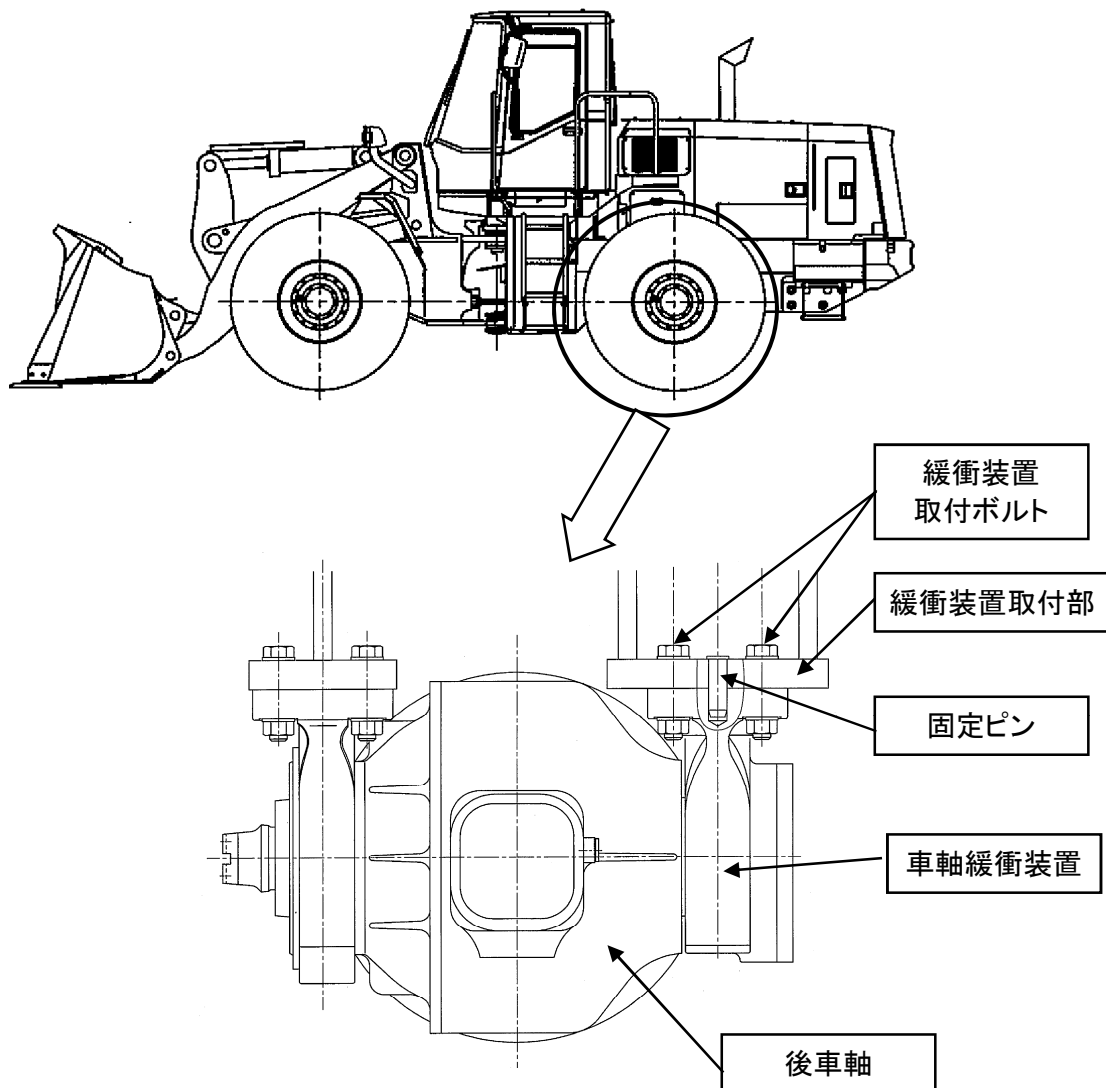
後車軸の緩衝装置取付け部において、固定ピン取付け穴の加工が不適切なため、当該取付け部にずれが生じる場合がある。そのため、そのまま使用続けると、緩衝装置取付けボルトが折損し、走行不能になるおそれがある。

全車両、緩衝装置取付けボルトを対策品に交換する。

識別：緩衝装置取付ボルト(黒色)に白ペインとで印を入れる。
