## 改善箇所説明図

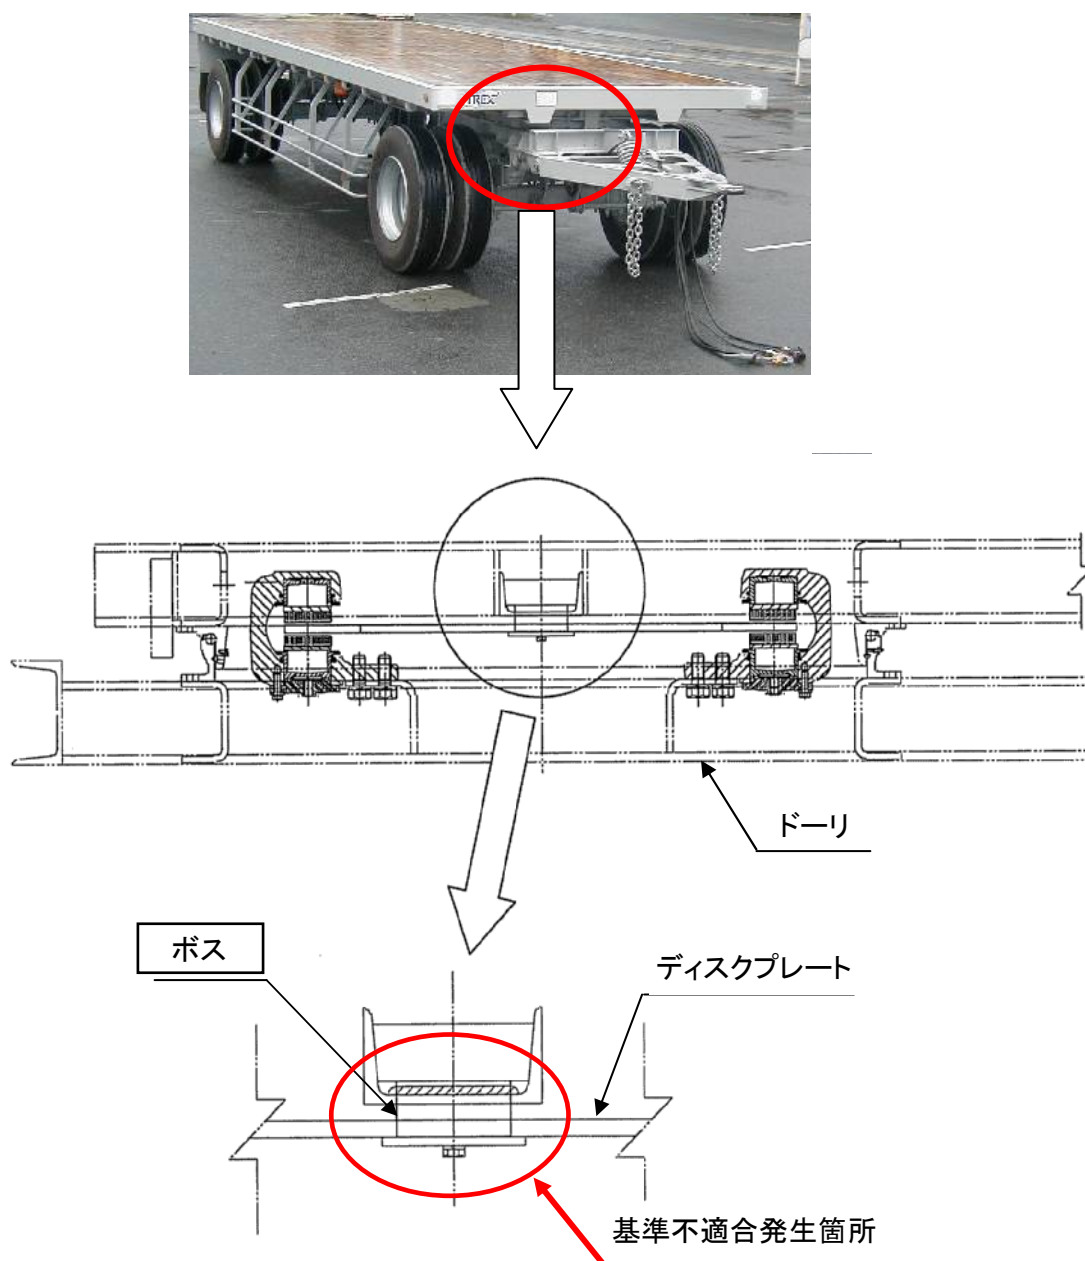
ジャックナイフ防止装置のディスクプレート取付部において、ボスの溶接が不適切なため、強度が不足しているものがある。そのため、そのまま使用を続けると、ボスが外れ、ディスクプレートが当該装置にかみ込み、走行安定性が損なわれるおそれがある。

全車両、ボスの溶接部を点検し、溶接が不適切なものは、再度溶接する。
