## 改善箇所説明図

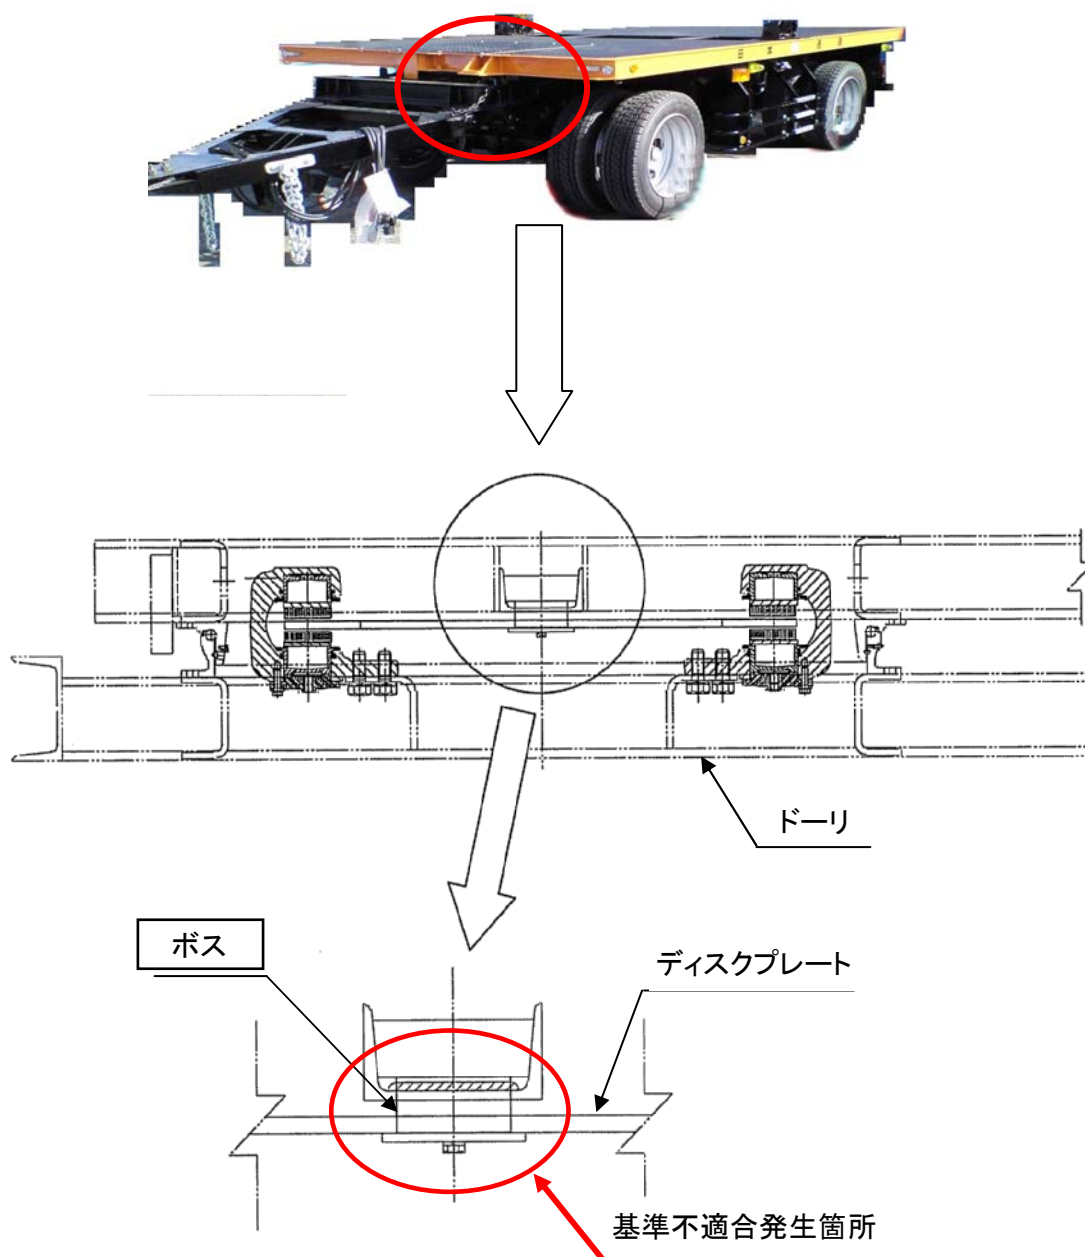
ジャックナイフ防止装置のディスクプレート取付部において、ボスの溶接が不適切なため、強度が不足しているものがある。そのため、そのまま使用を続けると、ボスが外れ、ディスクプレートが当該装置にかみ込み、走行安定性が損なわれるおそれがある。

全車両、ボスの溶接部を点検し、溶接が不適切なものは、再度溶接する。

識別： 改善実施済車には、車台番号打刻位置付近にNo.2417のリコール対策済みステッカーを貼付ける。
