## 改善箇所説明図

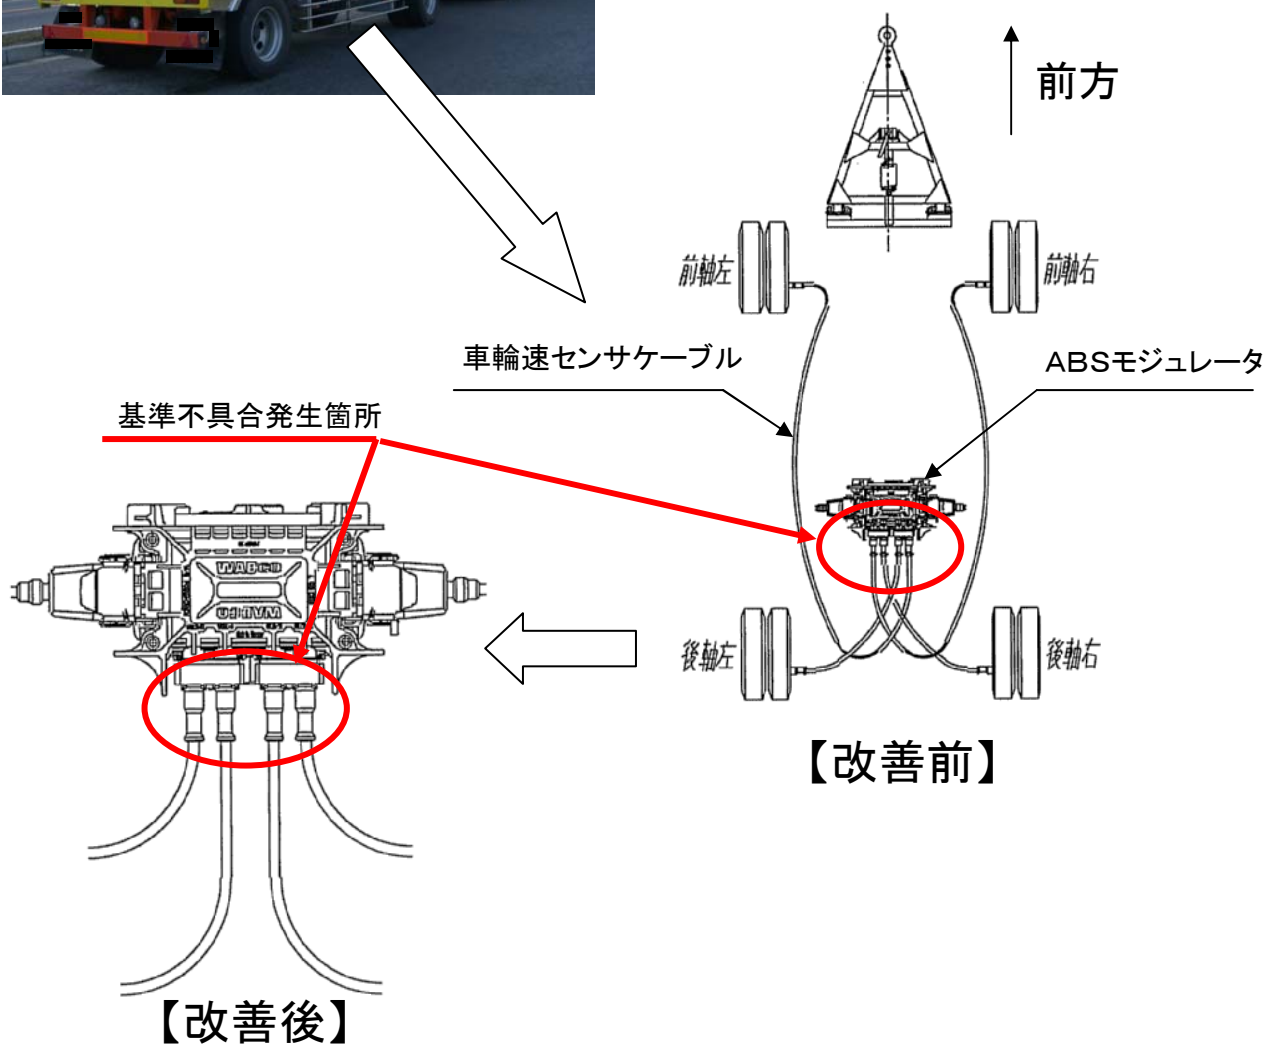
(写真はトレス車)

アンチロックブレーキシステム (ABS)において、制御器 (モジュレータ) へ接続する後輪の回転速度検出センサー配線が、左右逆に接続されているものがある。そのため、ABS制御が正しく行われないおそれがある。

全車両、ABS速度センサーの配線を点検し、左右逆に接続されているものは正しく接続する。
