## 改善箇所説明図

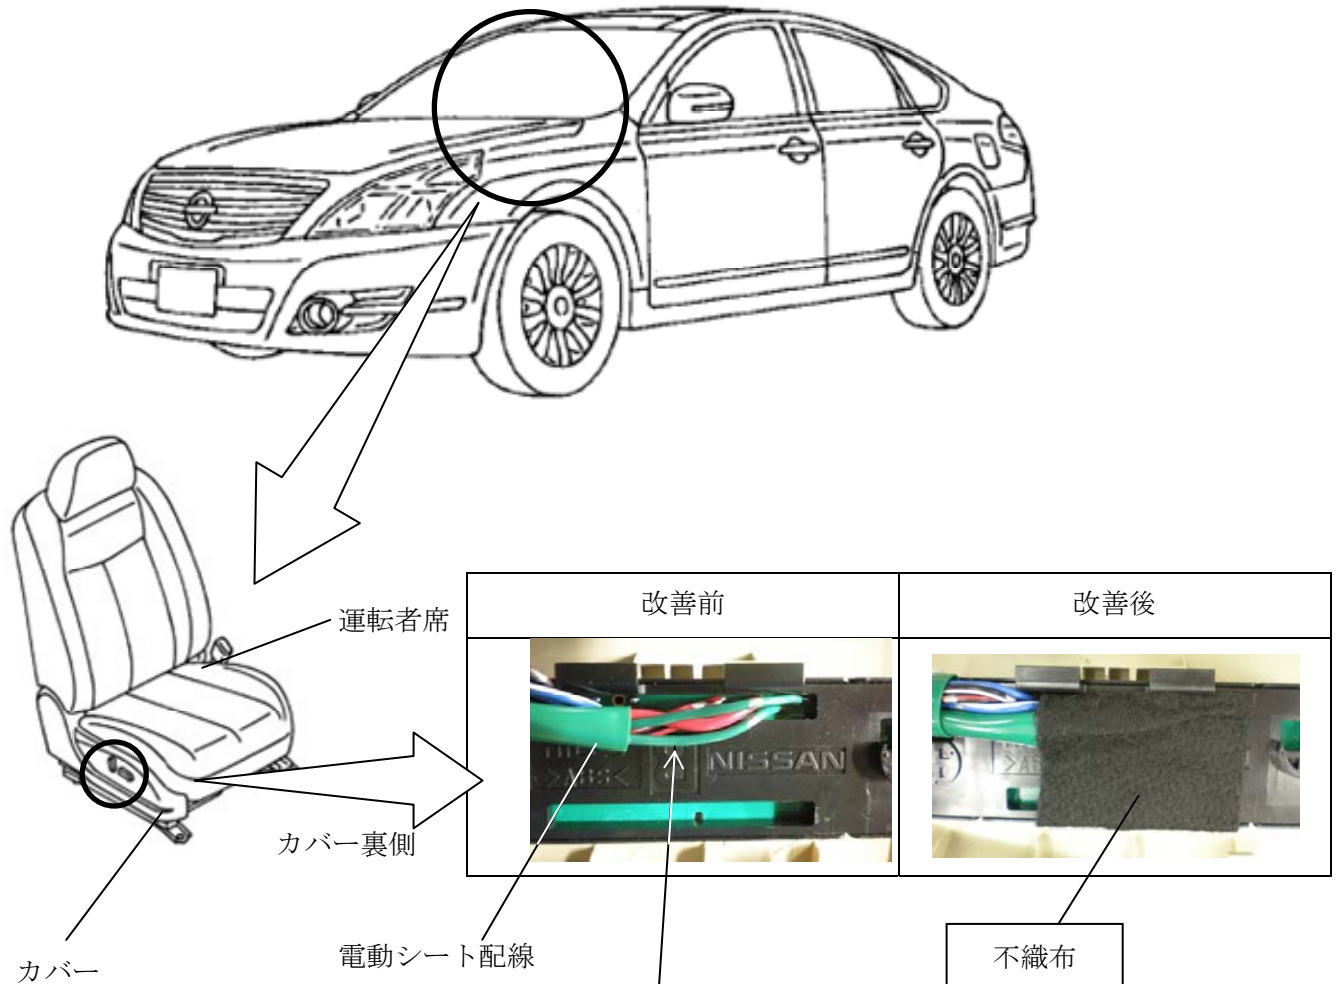
運転者席横のカバー取付作業が不適切なため、電動シートの配線を傷つけたものがある。そのため、そのままの状態で使用を続けると、配線が短絡して、走行中にシートが動くおそれがある。

全車両、当該電動シートの配線に不織布を取り付ける。

識別：銀色のシールをモデルナンバープレートの右横に貼り付ける。
