## 改善箇所説明図

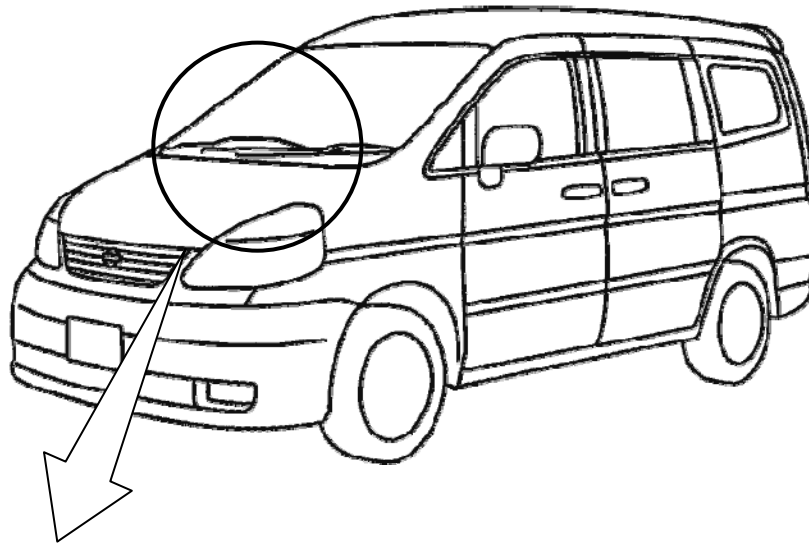
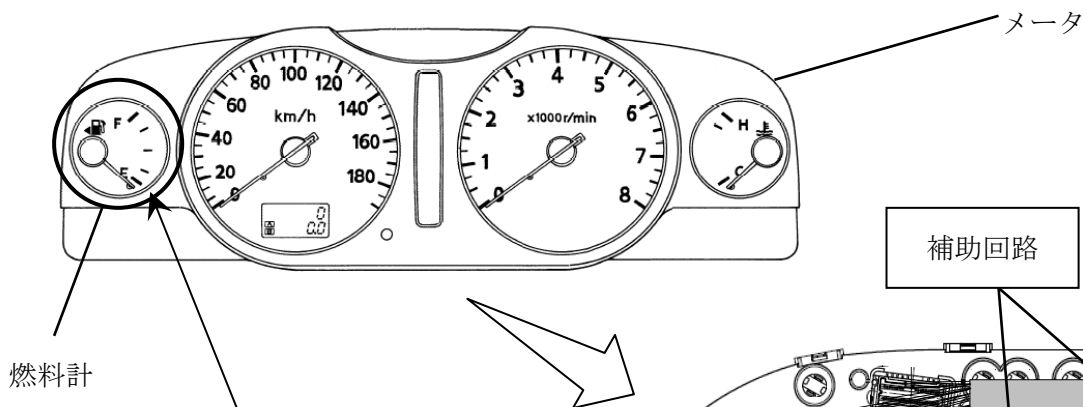
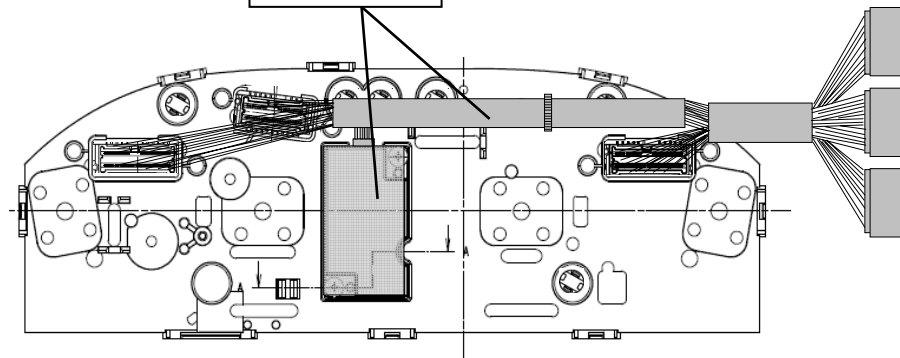
### 基準不適合発生箇所

スピードメータ内の基盤の材質が不適切なため、計器内の夜間照明の熱により当該基板が熱膨張を繰り返し、燃料計回路が断線することがある。そのため、燃料計の指示値が高くなり、燃料が無くなったことに気付かず、最悪の場合、走行中にエンストし再始動できなくなるおそれがある。

全車両、当該燃料計回路に補助回路を追加する。

識別：銀色のシールをモデルナンバープレートの右横に貼り付ける。
