[改善箇所説明図]

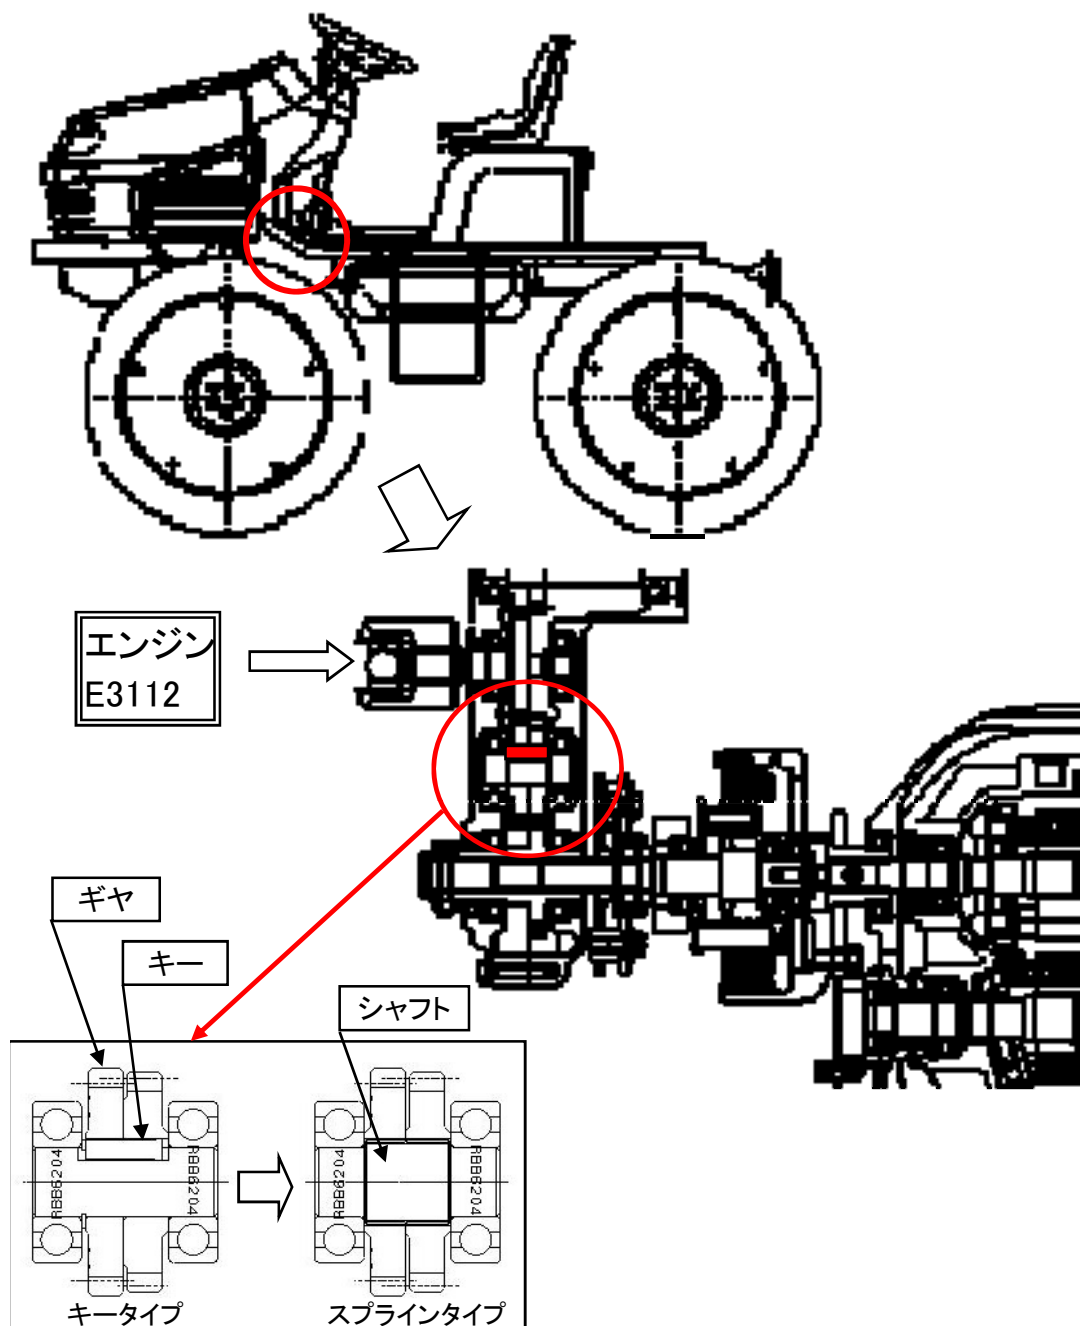
不具合発生箇所

農耕トラクタの動力伝達装置において、内部のギヤの固定方法が不適切なため、エンジンアイドリング時の脈動によりギヤ固定用キーが破損する場合がある。そのため、動力が伝達出来ず走行不能になる

全車両、当該ギヤとシャフトを対策品に交換し、ギヤの固定方法を変更する。
