## 改善箇所説明図

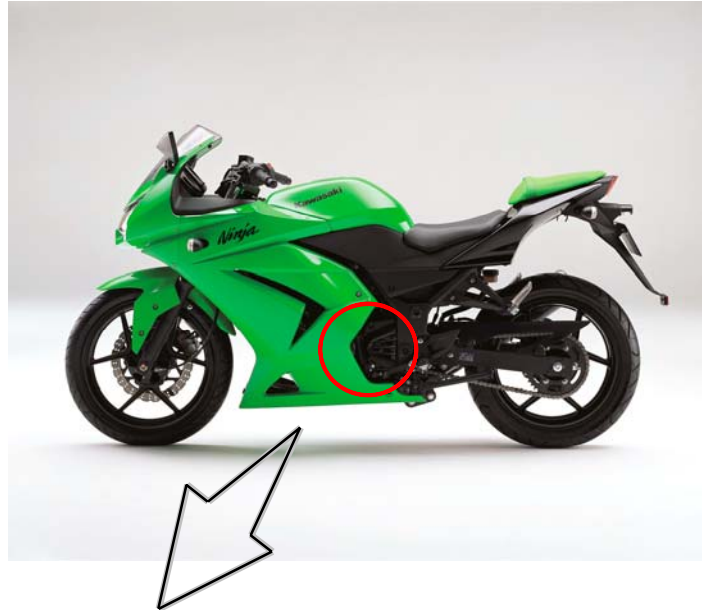
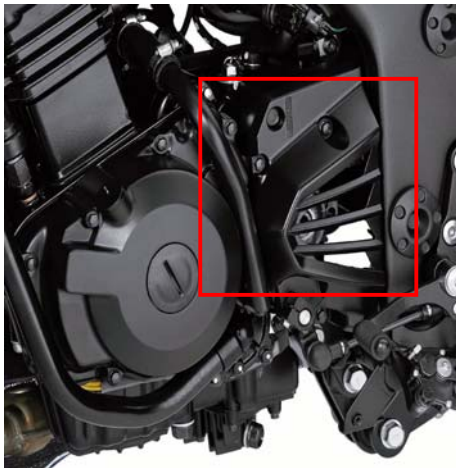
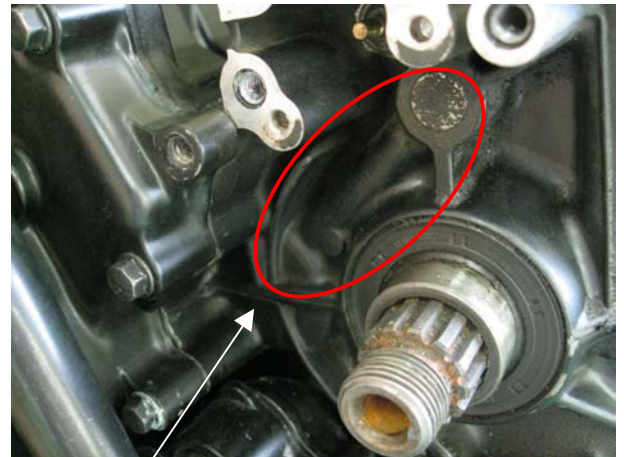
### 基準不適合発生箇所

原動機のクランクケースにおいて、オイル通路外壁に鑄造不良があるため、原動機運転中にエンジンオイルが漏れるものがある。そのため、漏れたオイルが後輪タイヤに付着し、最悪の場合、転倒するおそれがある。

全車両、クランクケースを点検し、オイル漏れがある場合はコーキングにて修正する。

識別：原動機型式番号打刻台座の右側面にポンチマークを打つ。
