## 改善箇所説明図

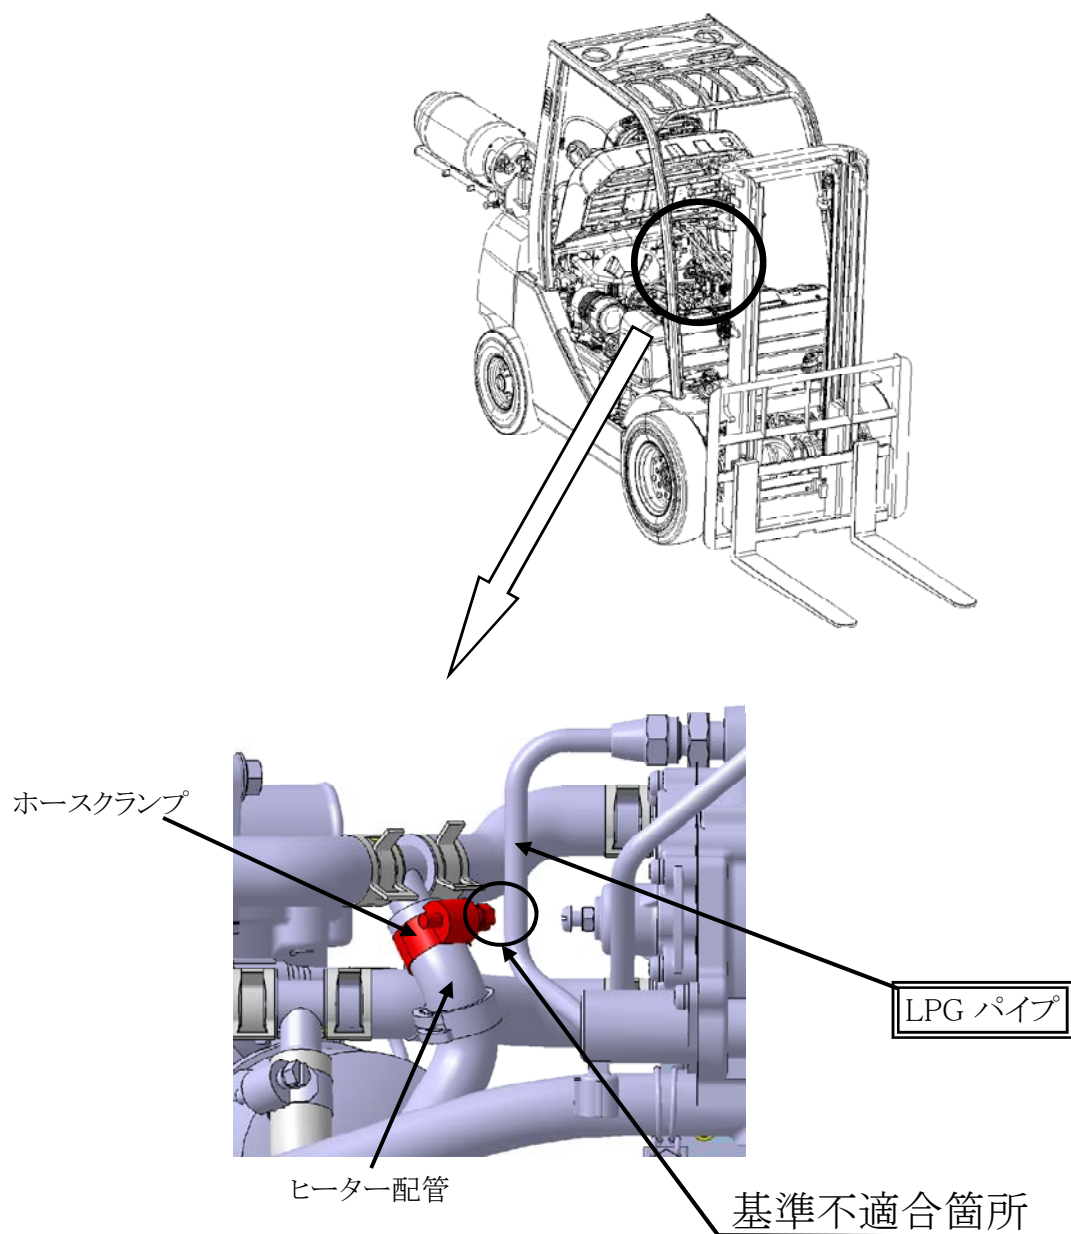
〔 LPG式フォークリフトのヒーター付き車において、ヒーター配管のホースクランプの取り付け角度が不適切なため、エンジン始動時やチルトリリーフ時の振動により、LPGパイプと当該ホースクランプが干渉する場合がある。そのため、LP

全車両、LPGパイプを点検し、当該パイプが損傷している場合は新品に交換する。  
また、ホースクランプの取り付け角度を適切に調整し、LPGパイプとホースクランプの隙間を確保する。

識別：黄色のペイントをホースクランプに塗布する。
