## 改善箇所説明図

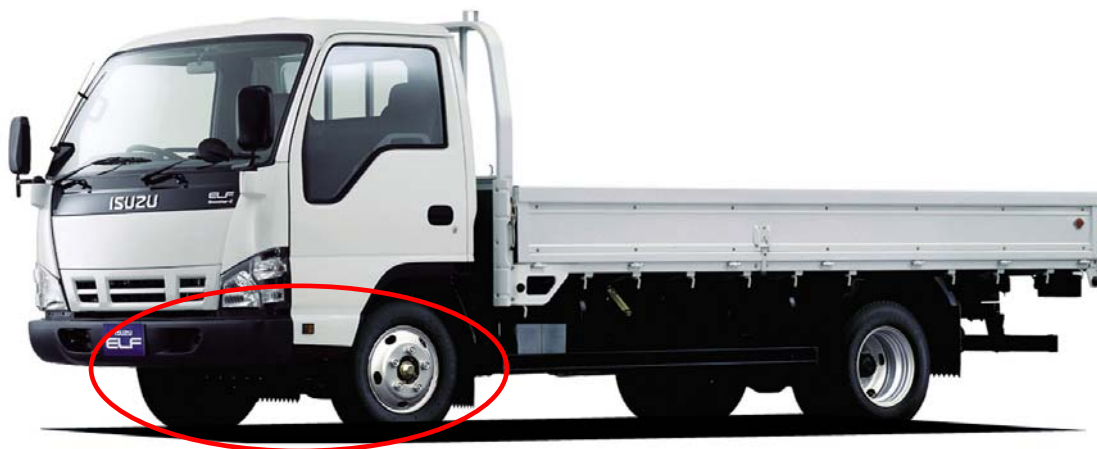
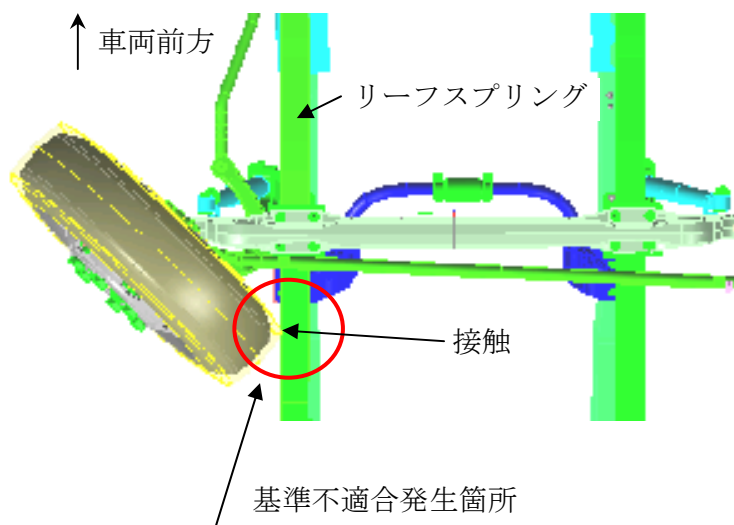
下面図

タイヤの切角調整が不適切なため、幅広いタイヤを装着し、ハンドルを最大限度まで切った場合、タイヤのトレッド部がリーフスプリングと接触することがある。そのため、幅広タイヤと交換した際、リーフスプリングとの接触により、タイヤが偏摩耗する。

対策の内容：全車両、タイヤ切角ストoppaを調整する。

識別： キャブ左側ピラー部IDプレート付近に、青色シールを貼り付ける。
