## 改善箇所説明図

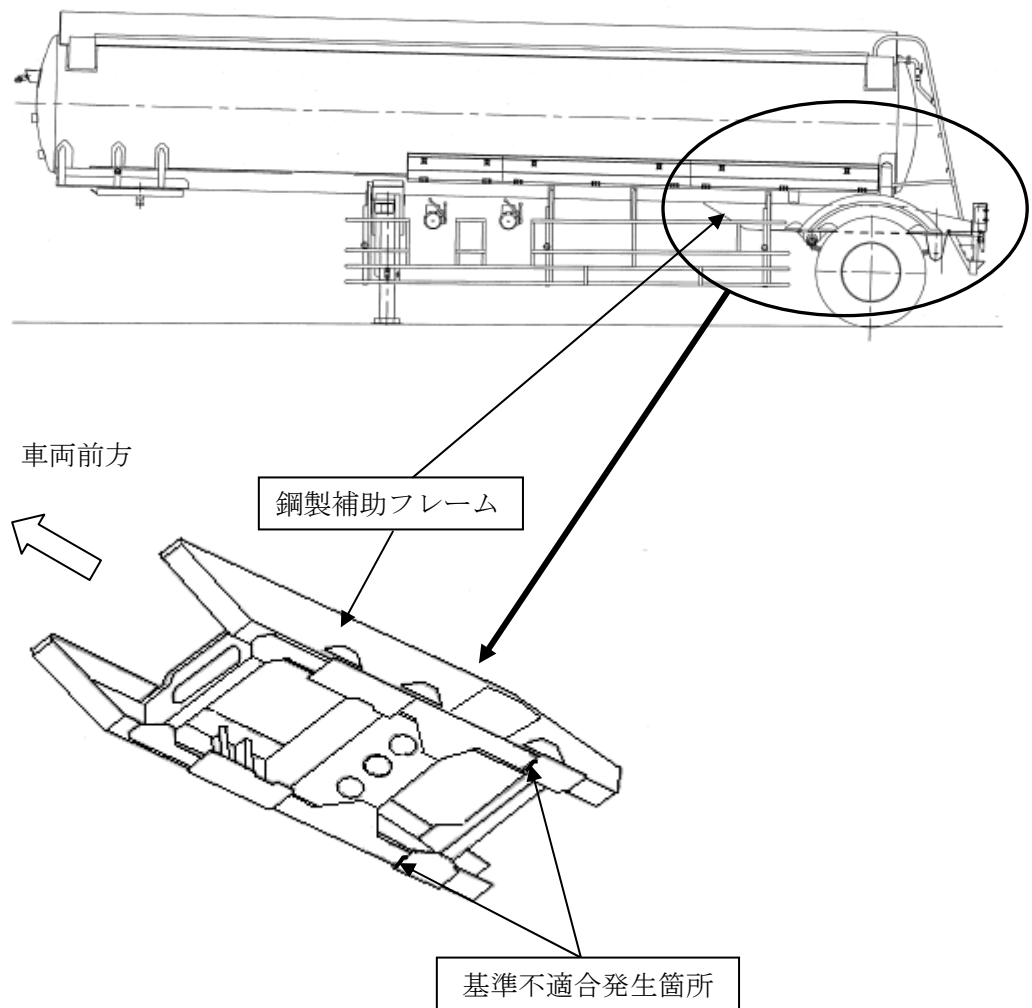
〔タンクセミトレーラにおいて、鋼製補助フレームに追加した補強材の溶接部に溶け込み不足があり、そこが起点となってフレームに亀裂が発生する場合がある。そのため、そのまま使用を続けると、最悪の場合、フレームが折損し、走行不能となるおそれがある。〕

全車両、鋼製補助フレームを対策品と交換する。
