## 改善箇所説明図

### 基準不適合発生箇所

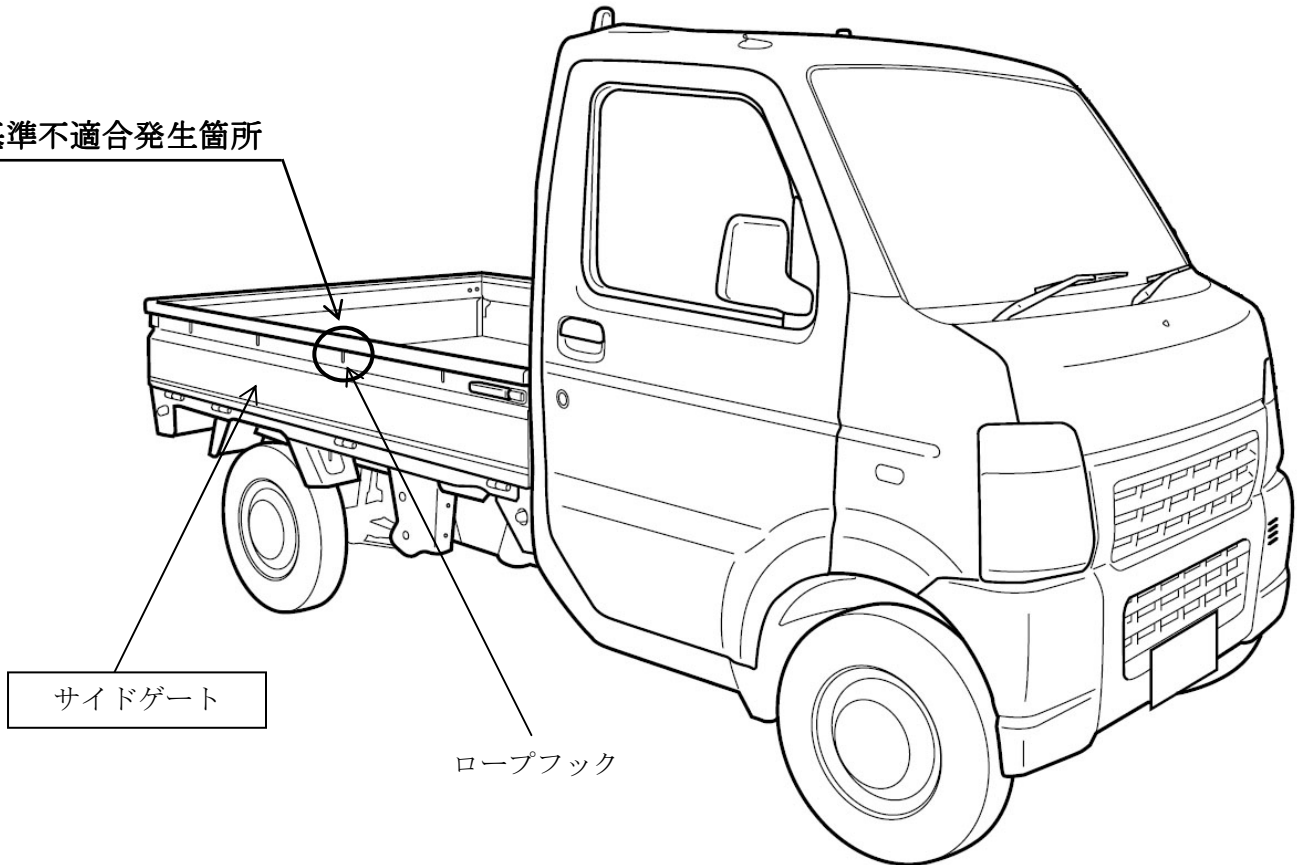
右側サイドゲートのロープフックの溶接が不適切なため、サイドゲートとの溶接強度が不足しているものがある。そのため、使用過程で当該フックが脱落し、最悪の場合、積載物が落下するおそれがある。

全車両、右側サイドゲートを点検し、対象となるものはサイドゲートを良品と交換する。

識別：ID プレートに白色のシールを貼付する。
