## 改善箇所説明図

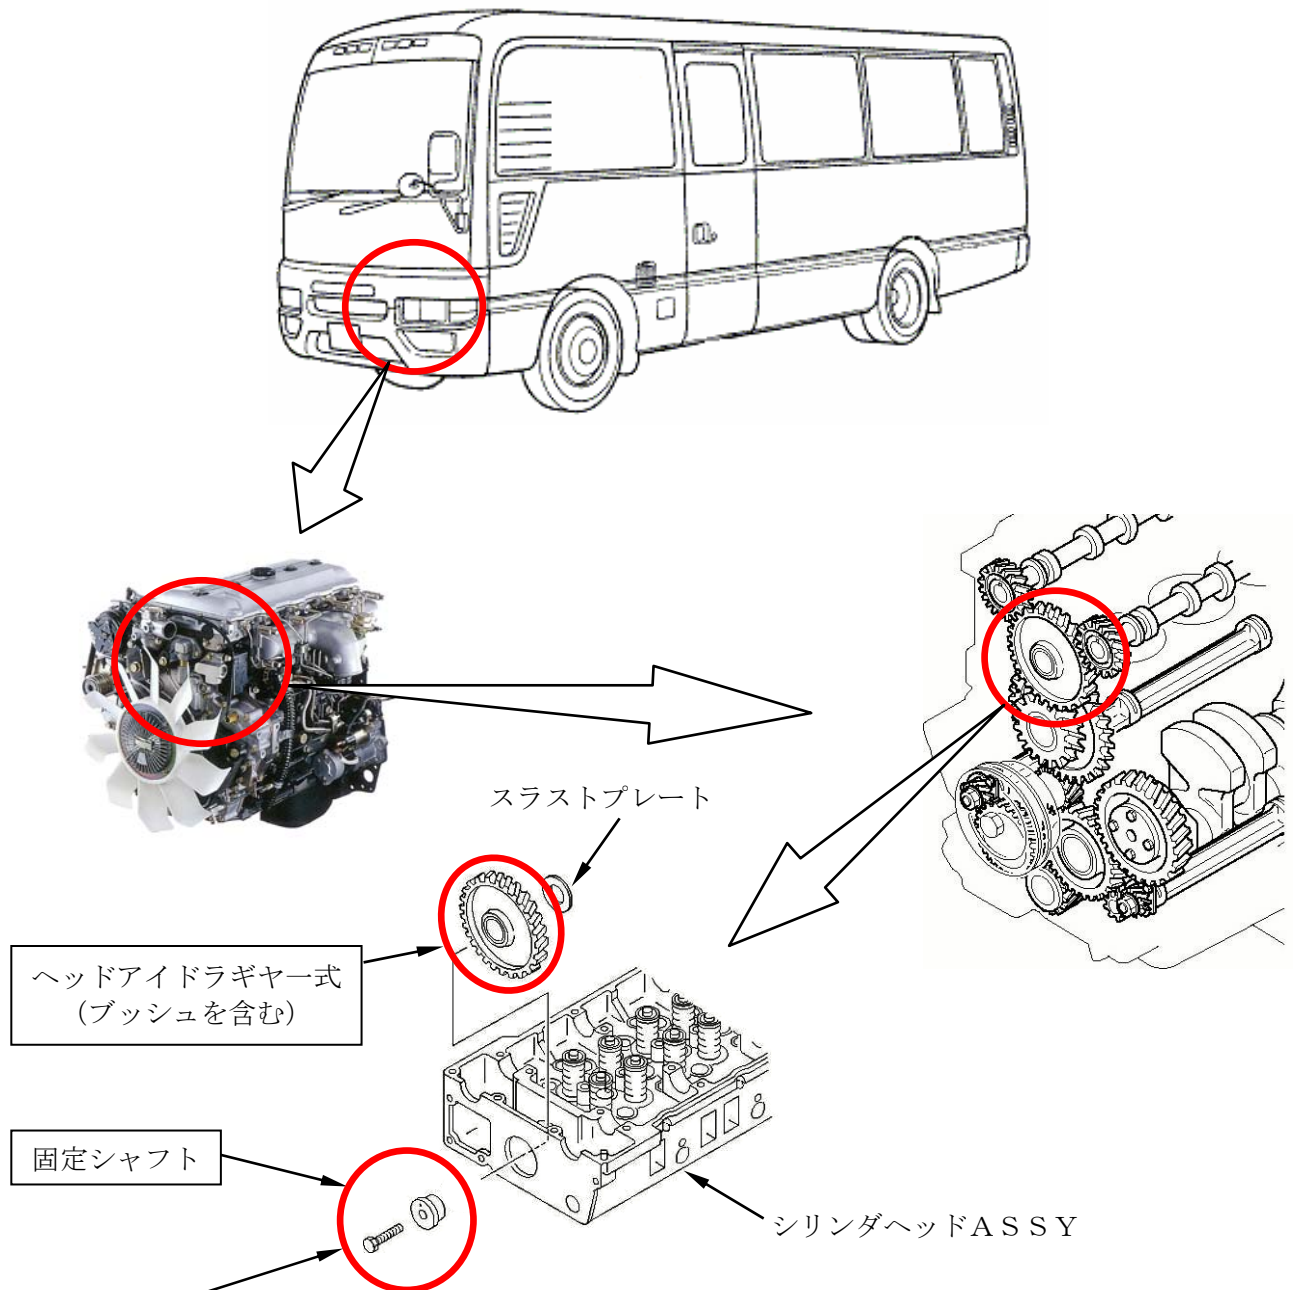
原動機のカムシャフト駆動用ヘッドアイドラギヤーの固定シャフトつば部の強度に余裕がないため、劣化したエンジンオイルの使用等により、ブッシュの摩耗が早まりブッシュと固定シャフトの間にガタが生じる場合がある。そのため、そのまま使用を続けると、シャフトつば部の付け根に過大な応力が発生することがあり、つば部が破損してギヤが周辺部品と干渉し、最悪の場合、当該ギヤの噛み合いが外れて、エンジンが停止し再始動不能となるおそれがある。

全車両、固定シャフトのつば部厚さを増大した対策品に交換し、アイドラギヤー式を新品と交換する。

識別：銀色のシールをモデルナンバープレートの右横に貼り付ける。
