## 改善箇所説明図

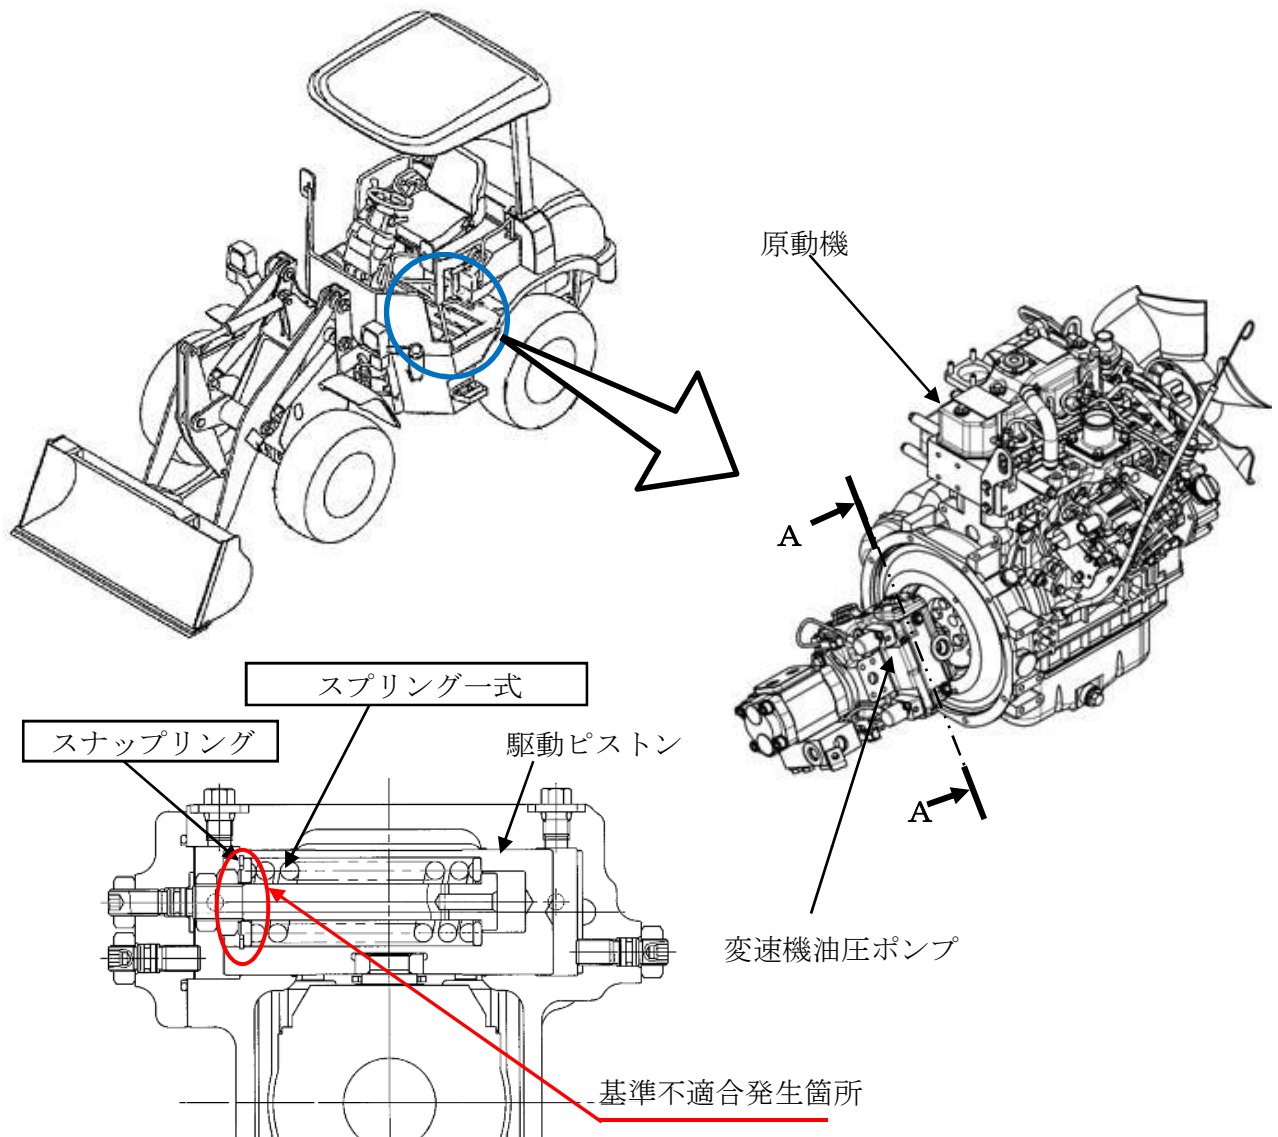
断面A-A

変速機の油圧ポンプにおいて、車両の前後進を切り替える駆動ピストンのスナップリング取り付け溝部に加工不良があるため、当該スナップリングが折損するものがある。そのため、操作レバーを後退から中立に操作しても駆動ピストンが切り替わらず、車両が後進するおそれがある。

全車両、スナップリング及びスプリングー式を対策品に交換する。

変速機用油圧ポンプに白ペイントを塗布する。
